梅州市梅县区松南理石厂

# 水土保持监测总结报告

监测单位：梅州市梅县区松南理石厂

编制日期：二〇二四年七月

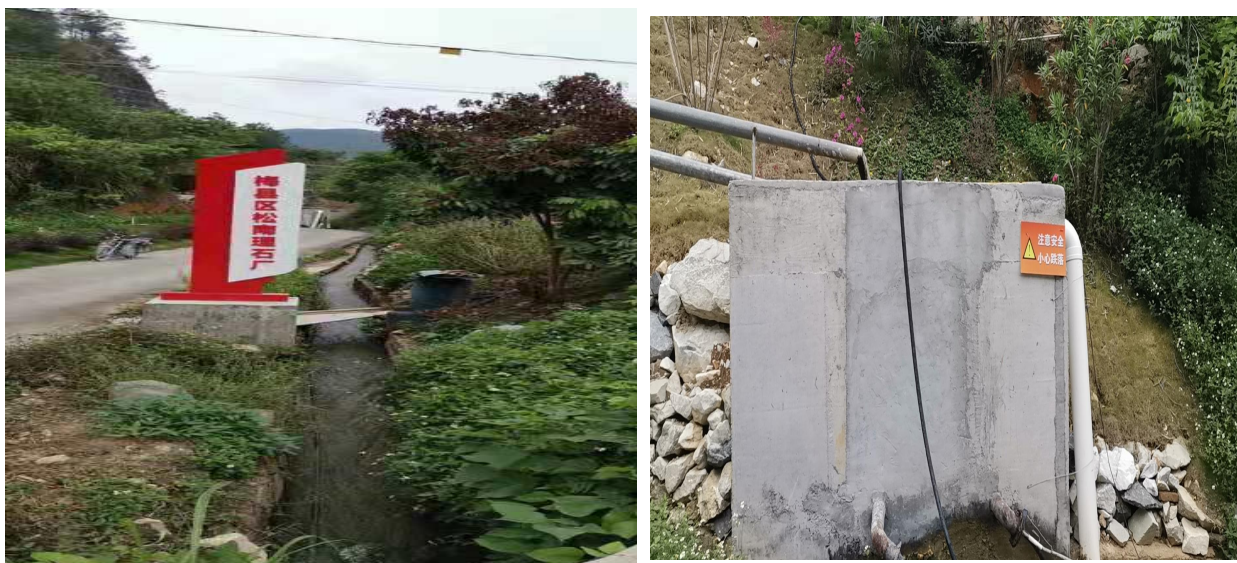
图 4-1 水土保持工程措施现状照片

根据资料，本工程水土保持工程措施实施较到位。实际完成的时间为 2020 年 5 月。实际完成的水土保持工程措施量见表 4-1。已实施的水土保持工程措施见图 4-1。

排水沟

沉沙池

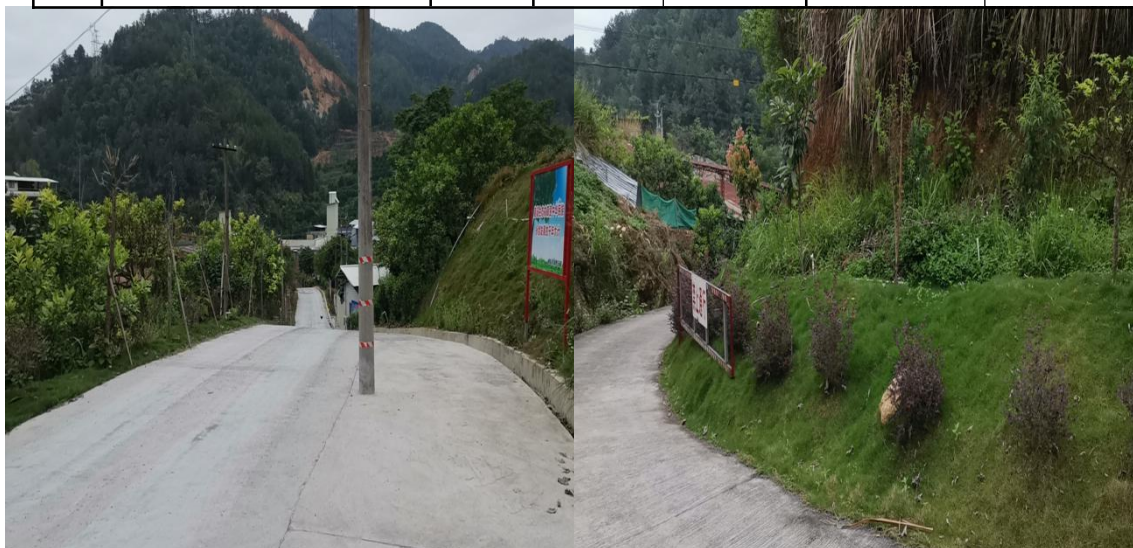
图 4-2 水土保持植物措施现状照片

经实地调查监测，本工程实际完成的植物措施主要为种植各类苗木、撒播草籽，经调查，绿化实施时间为 2019 年 8 月~2019 年 9 月。主要完成水土保持植物措施量见表 4-2。水土保持植物措施照片见图 4-2。

绿化

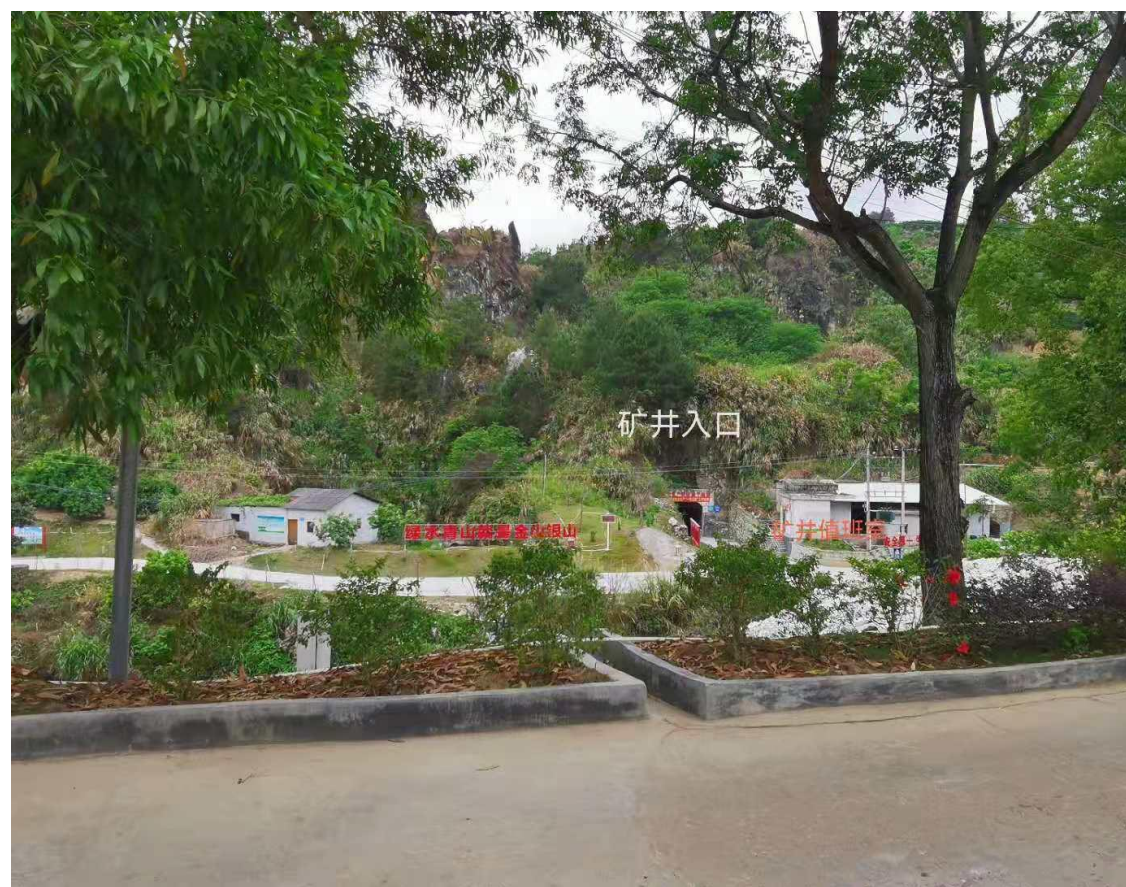
矿洞入口现状

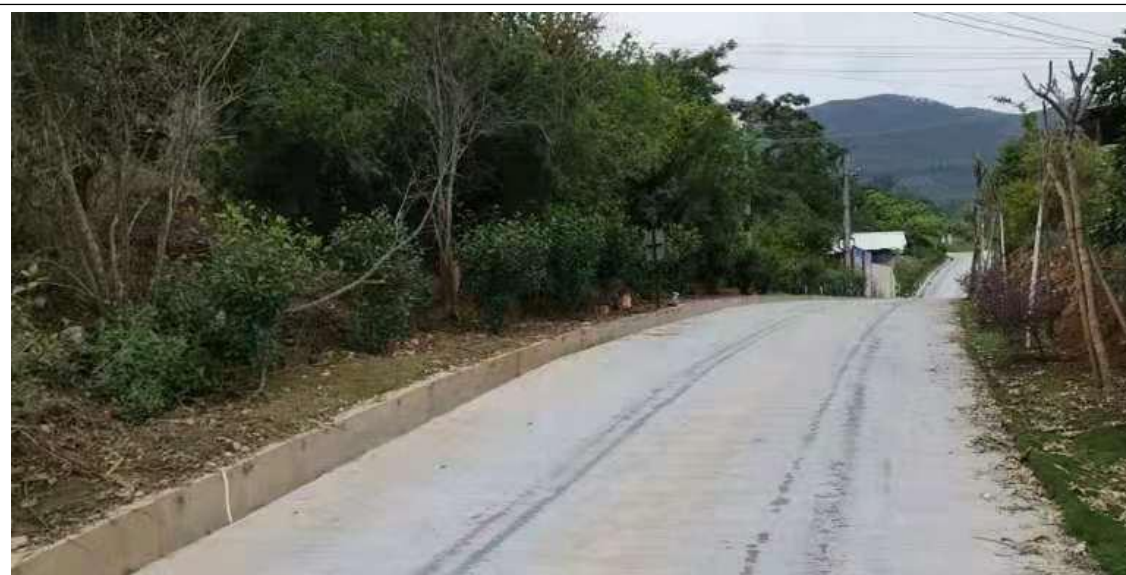
简易道路区

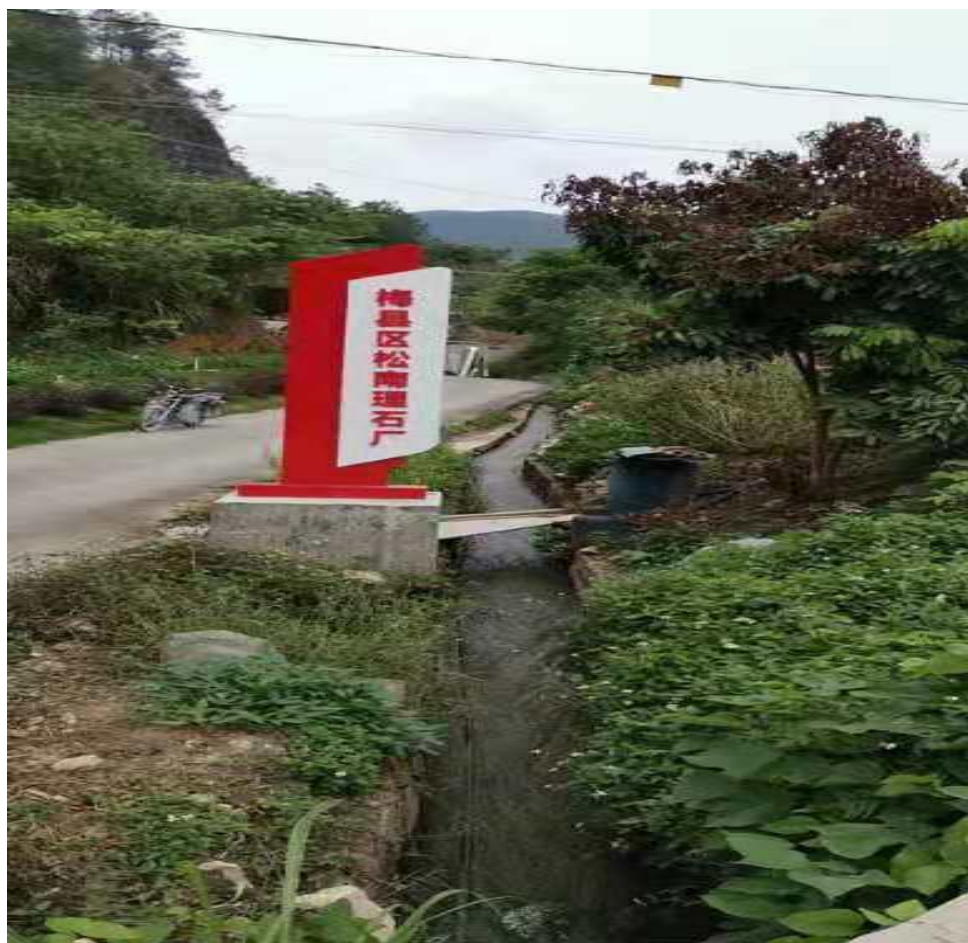
排水沟

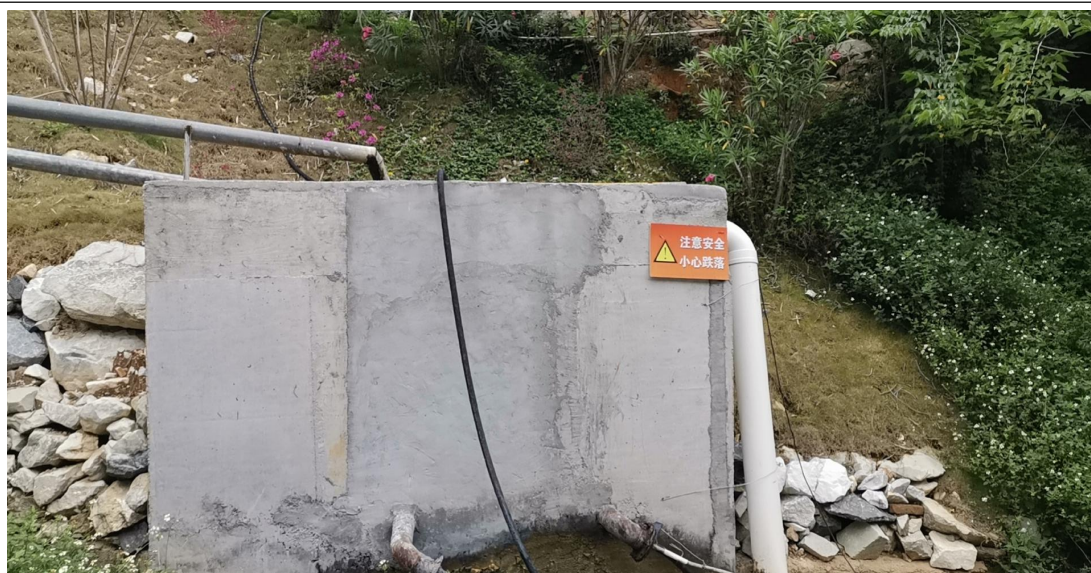
沉砂池

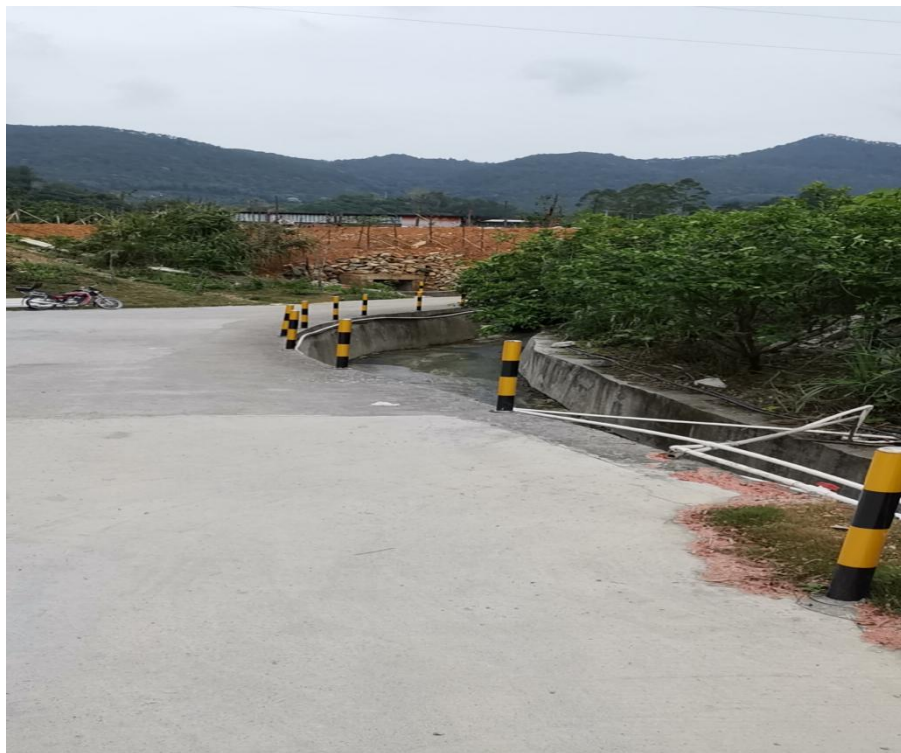
排水沟

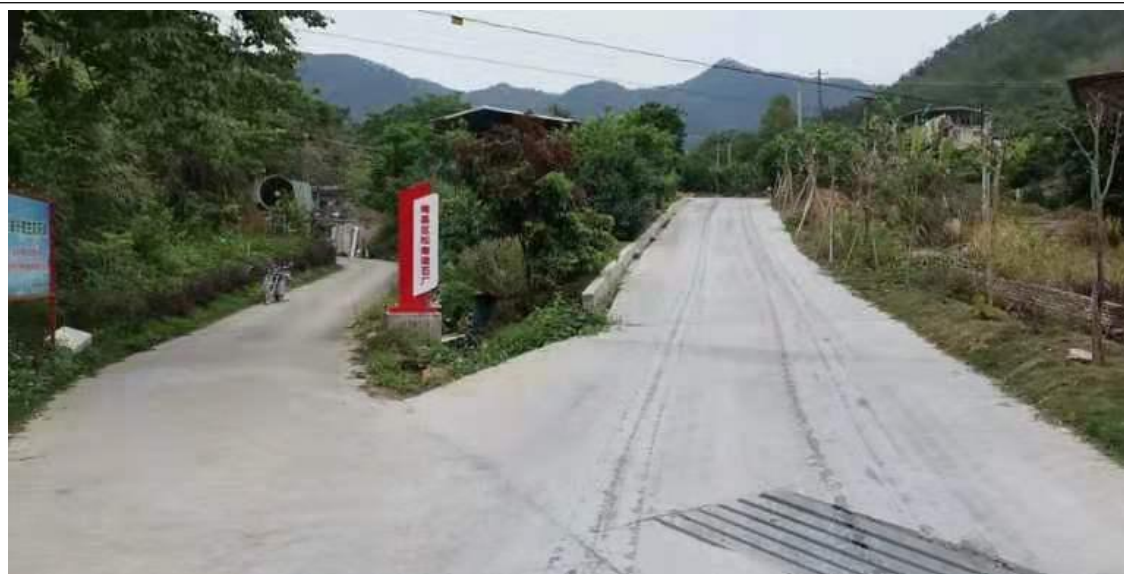
采矿洞及简易道路

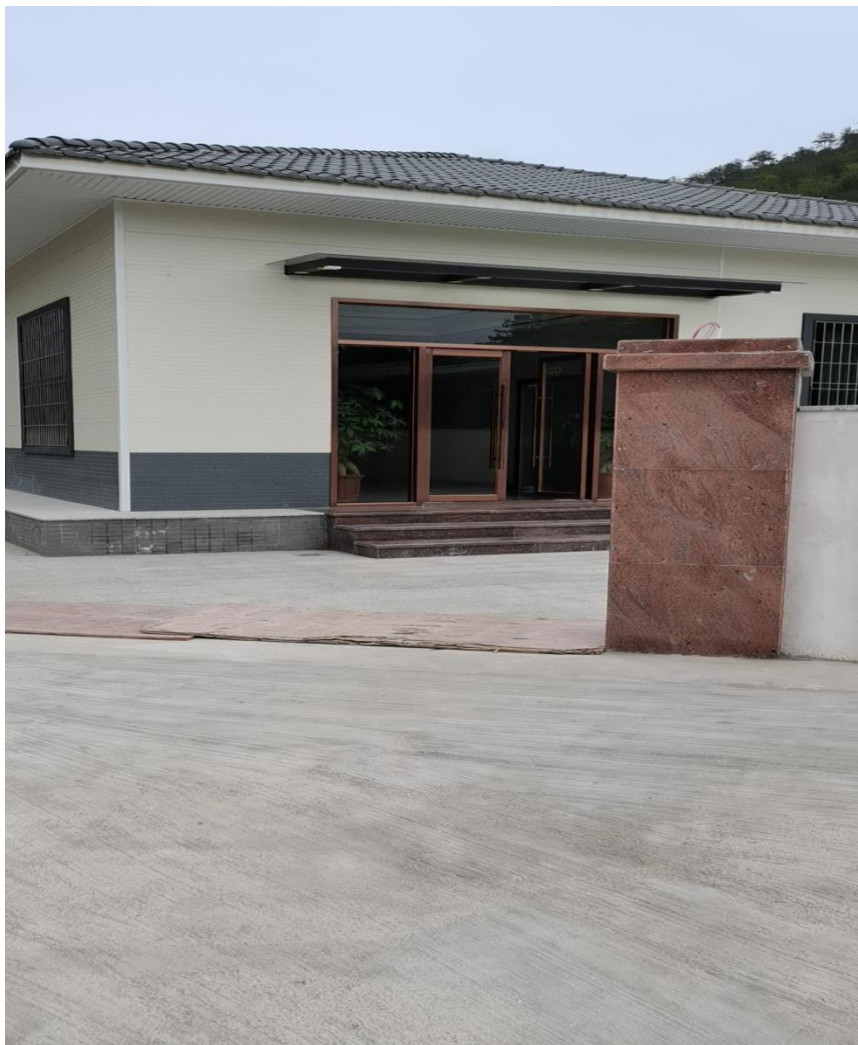
办公区
