梅县区梅南镇余泥渣土受纳场项目（基建期）

水土保持设施验收报告

编制单位:湖北博誉工程咨询有限公司梅州市分公司

编制日期:二〇二五年八月

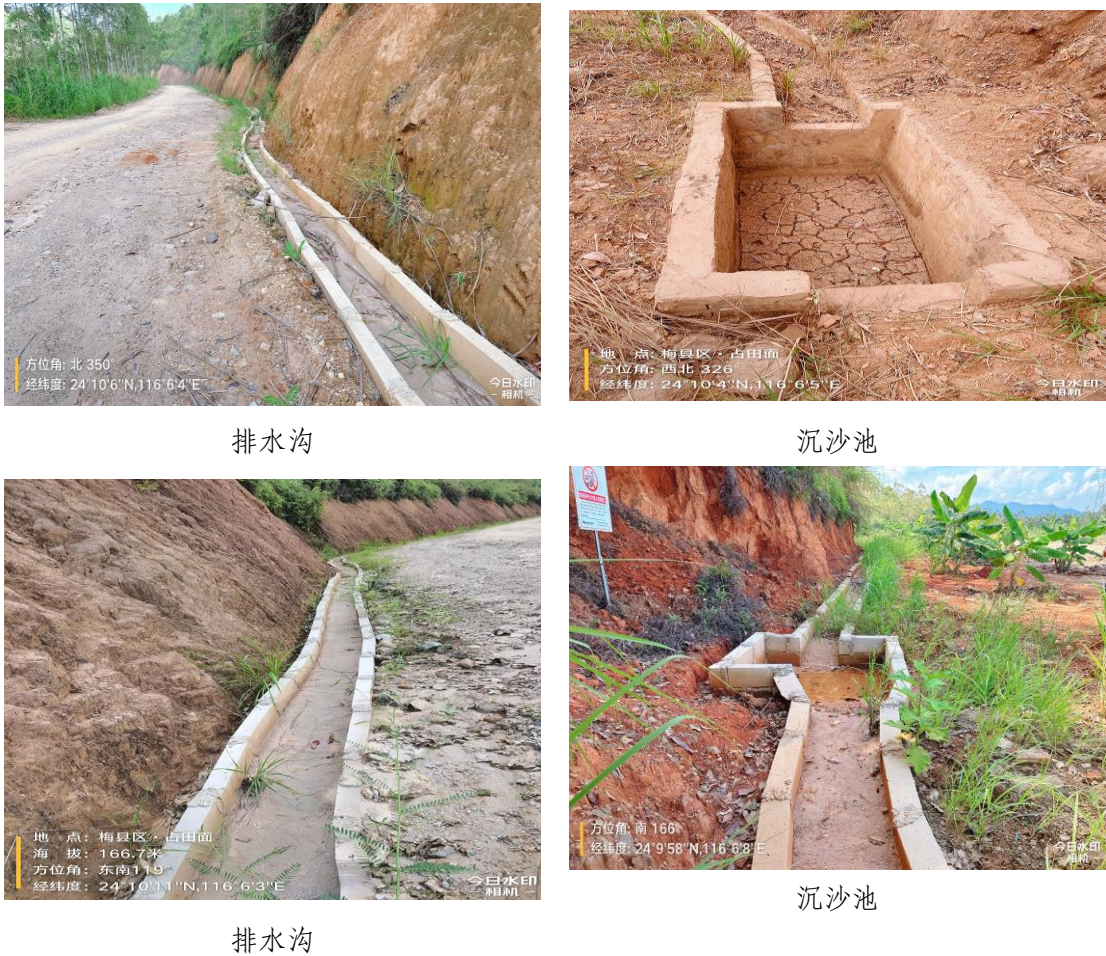
图 3-1 水土保持工程措施照片

分区	工程名称	单位	实际完成工程量	备注
进场道路区	排水沟	m	550	
	沉砂池	座	3	
	截洪沟	m	0	因项目路旁已有排水沟未布设截洪沟

土地整治	hm	0	后续闭场时实施
	表土剥离	万 m ³	0.18	
	表土回填	万 m ³	0	后续闭场时实施
临时堆土区	临时排水沟	m	380	
	沉沙池	座	1	
	土地整治	hm	0	后续闭场时实施

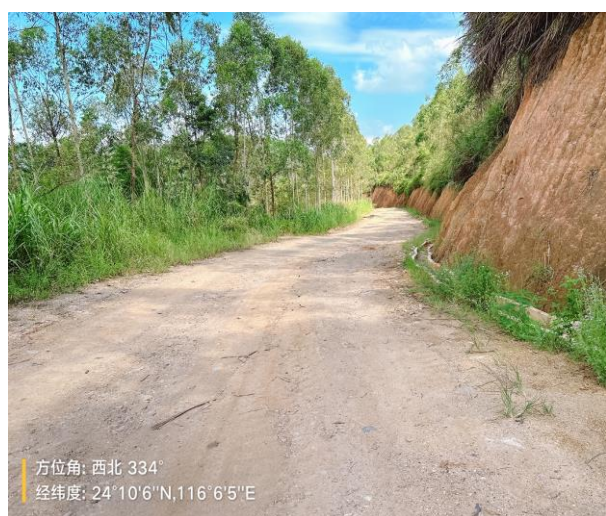
道路旁绿化

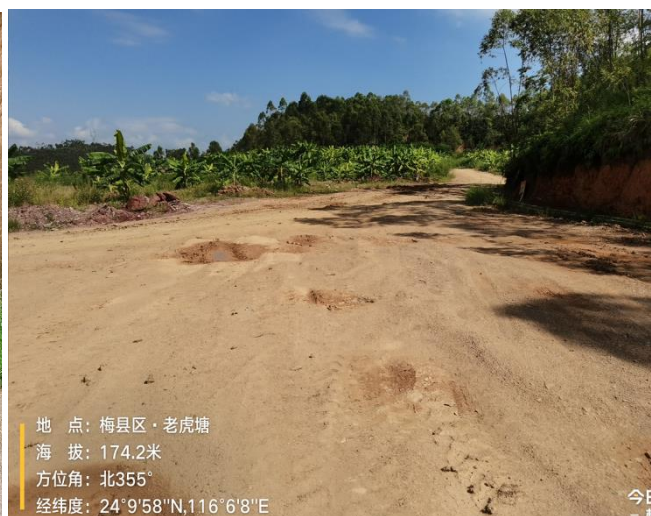
道路旁绿化

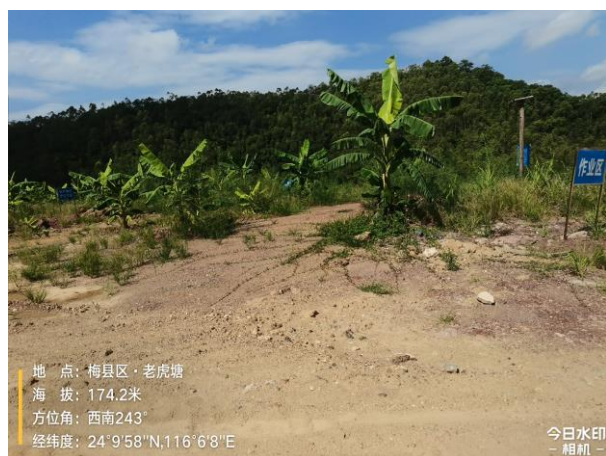
临时堆土区绿化

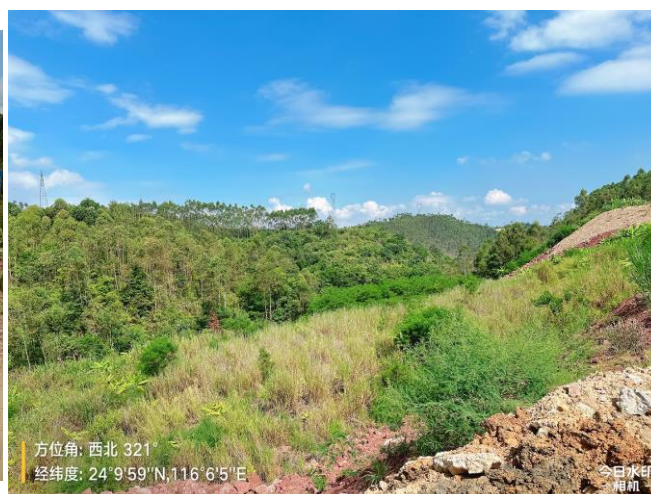
临时堆土区绿化

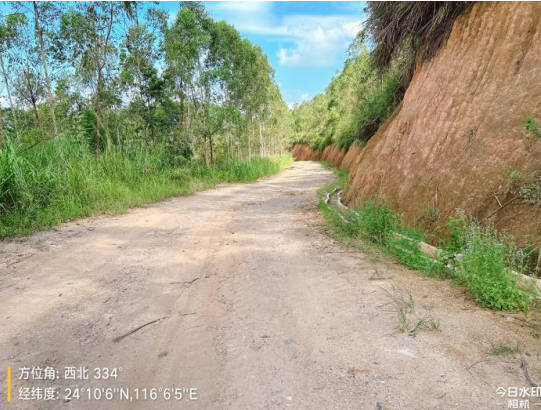
道路旁绿化

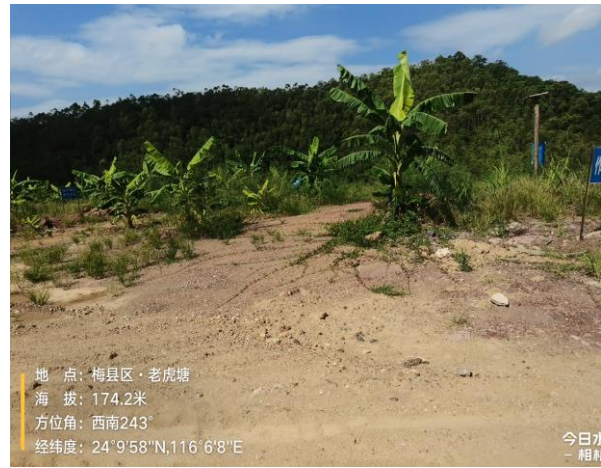
临时堆土区绿化

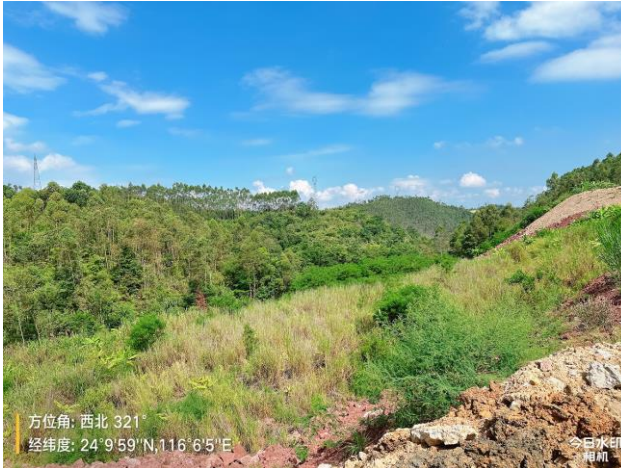
临时堆土区绿化
