梅县区梅南镇余泥渣土受纳场项目（基建期）

# 水土保持监测总结报告

监测单位：深圳市天海通物业管理有限公司

编制日期：二〇二五年八月

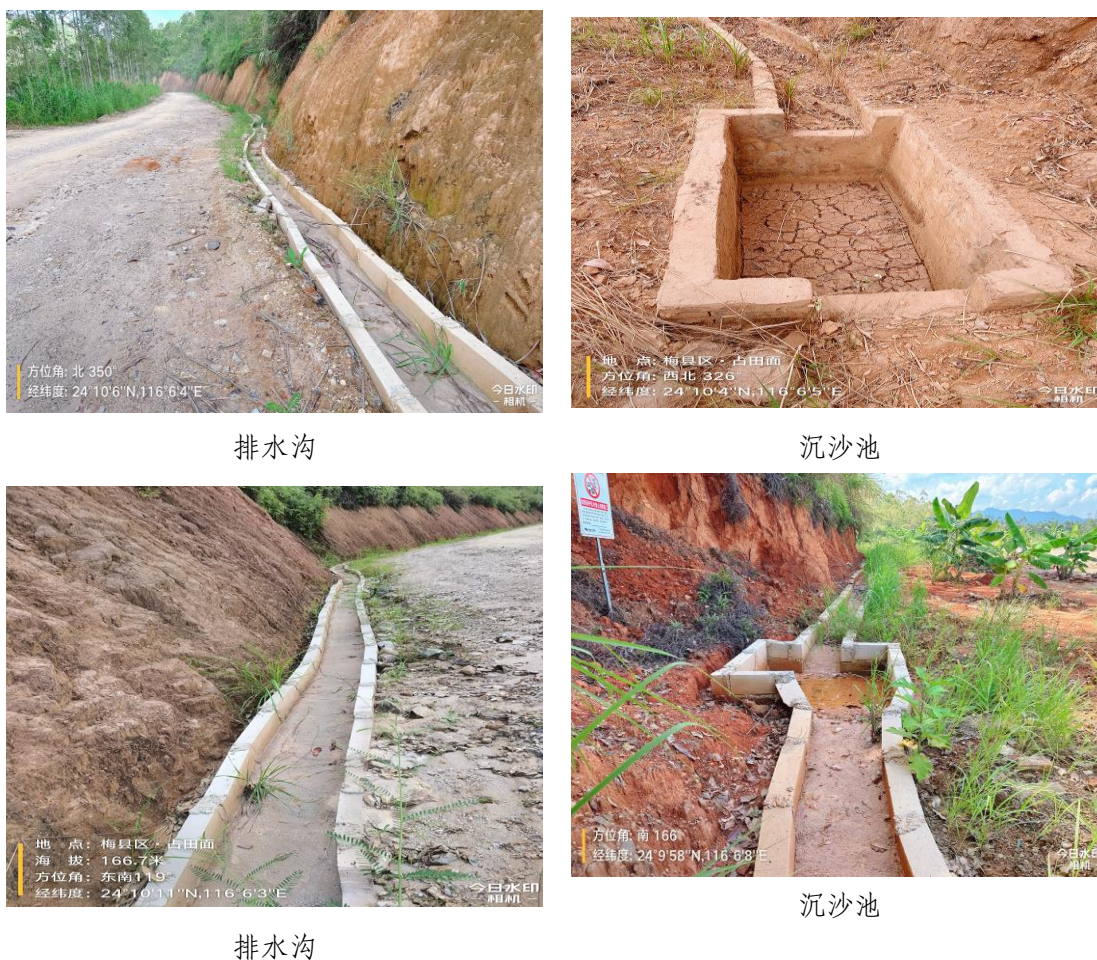
图 4-1 水土保持工程措施现状

根据现场监测及主体工程管理总结报告、工程监理资料，工程水土保持措施实施较到位。实际完成的时间为 2019 年 8 月~2021 年 10 月。

根据资料和现场调查，工程实际完成的水土保持工程措施量与已批复的水土保持方案总设计量对比情况见表 4-1。已实施的水土保持工程措施见图 4-1。

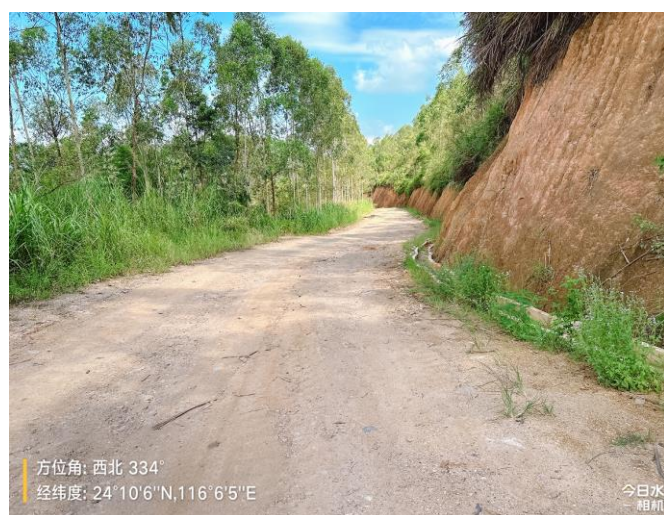
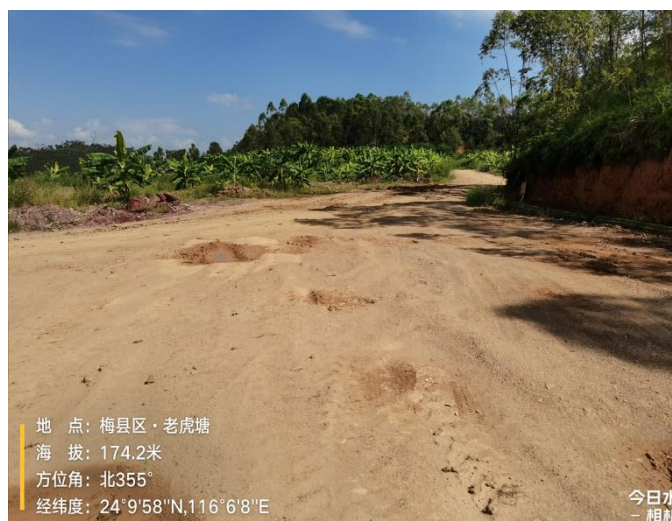
经实地调查监测，本工程植物措施主要为道路及绿化区的绿化，经调查，绿化实施时间 2020 年 7 月~2021 年 12 月。

道路旁绿化

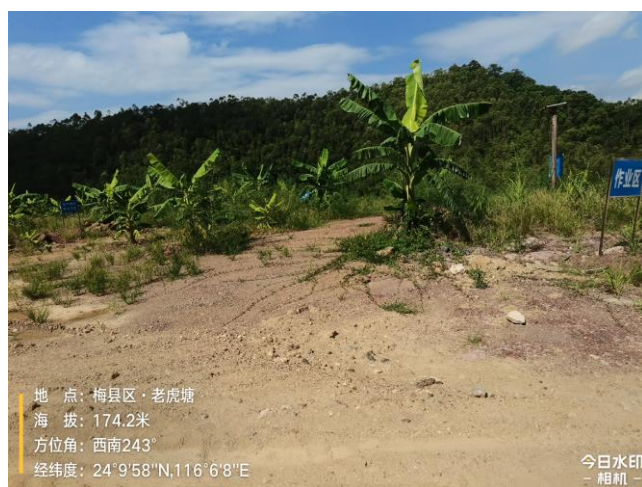
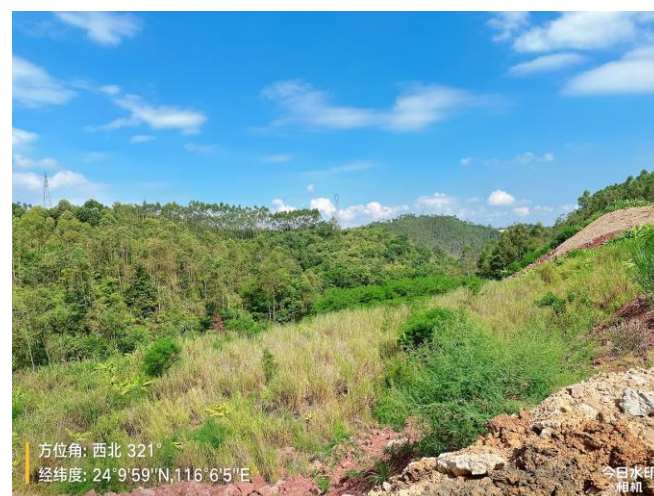
临时堆土区绿化

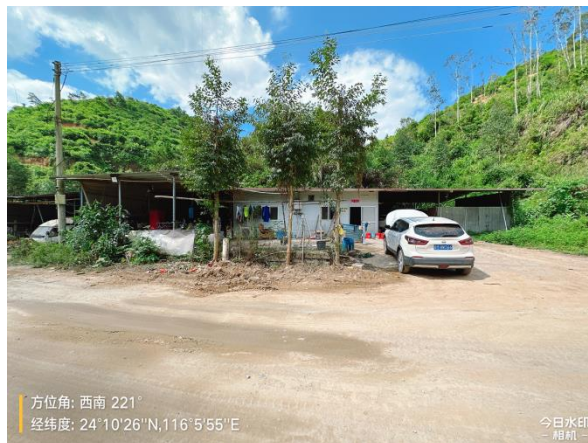
根据现场实地监测，并结合主体设计和监理资料可知进场管理区因项目用地审批问题未修建，办公室为路边临时板房；因项目为基建期验收，本次监测不包含填埋库区，本次监测实际占地面积为  $1.2\text{hm}^2$ ，全部为临时占地。工程实际占地情况见表 1-2。

路边临时办公室
