# 房屋安全鉴定检测报告

房屋名称：梅州市梅县区程江镇扶外村电子  
材料总厂外围宿舍第一栋（原糖厂  
宿舍）

鉴定日期：2023-09-11

报告编号：M-FZJD-23-00173

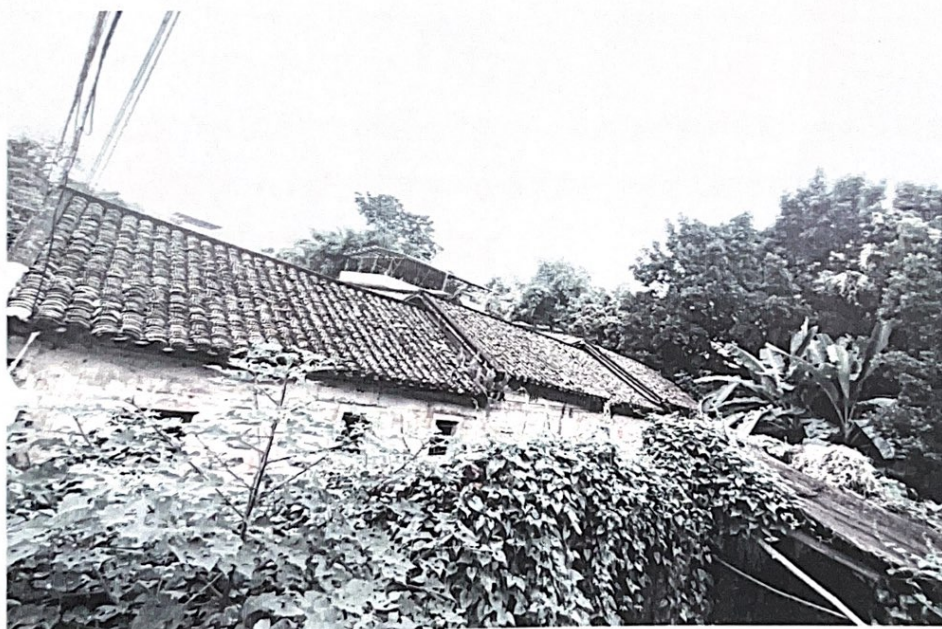
照片 1 房屋外立面

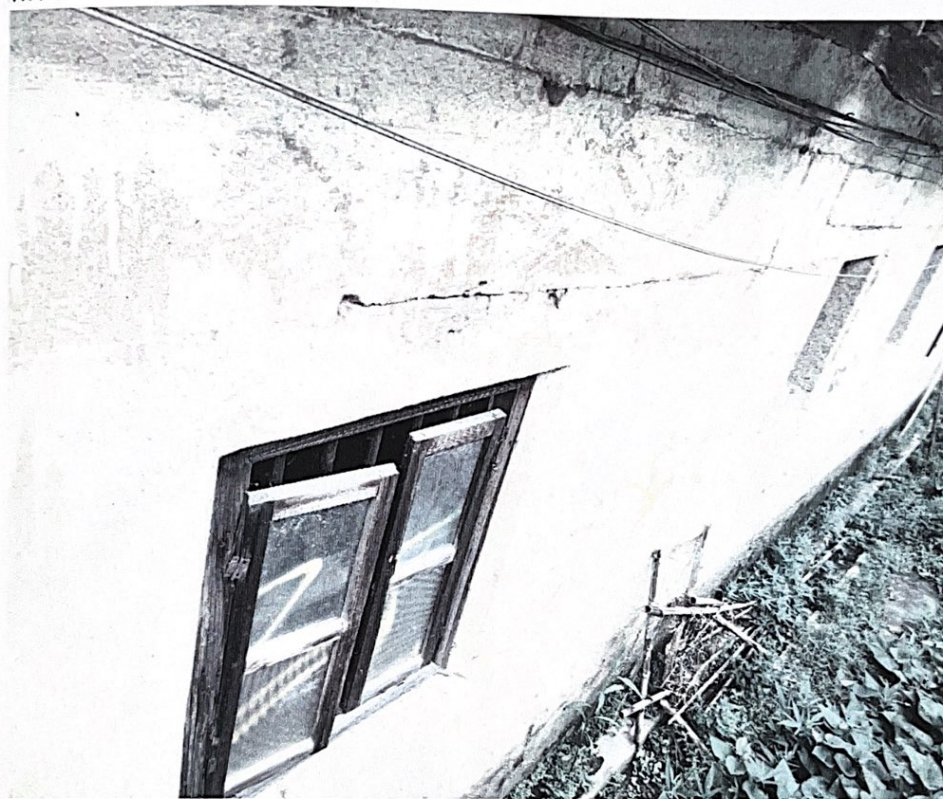
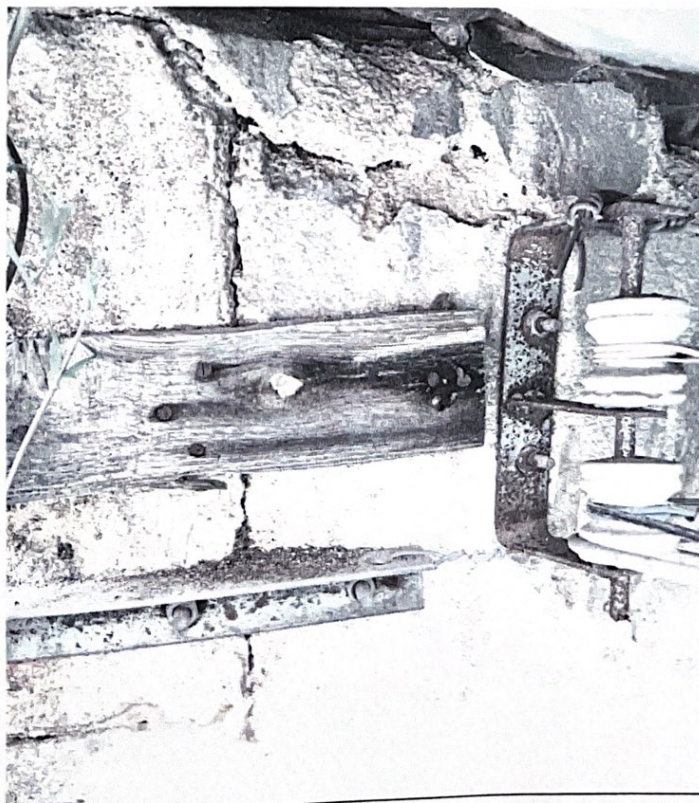
1. 北外墙: 有多条垂直裂缝, 多条斜裂缝, 多条水平裂缝, 最大缝宽约 10mm, 最大缝长约 2.5m, 影响结构安全 (危险点, 见附件 1 附图 1、附图 2)。
2. 东外墙: 有多条不规则裂缝, 多条垂直裂缝, 最大缝宽约 15mm, 最大缝长约 3.0m, 影响结构安全 (危险点, 见附件 1 附图 3、附图 4)。
3. 南外墙: 有多条垂直裂缝, 多条斜裂缝, 多条水平裂缝, 最大缝宽约 15mm, 最大长约 3.0m, 影响结构安全 (危险点, 见附件 1 附图 5、附图 6)。
4. 内墙: 有 1 条垂直裂缝, 最大缝宽约 10mm, 缝长约 1.0m, 影响结构安全 (危险点, 见附件 1 附图 7)。
5. 天面: 木檩条腐烂, 瓦面破损坍塌严重 (危险点, 见附件 1 附图 8、附图 9、附图 10)。

综合上述检查结果综合分析,该房屋地基基础局部有不均匀沉降现象,导致房屋垂直度向北有较为严重偏差,其偏差值已远超出《危险房屋鉴定标准》(JGJ 125-2016),且年久失修,由此而导致上部承重墙体有较严重的倾斜、开裂现象。

鉴于该房屋地基局部有较大不均匀沉降现象,且年久失修,由此而导致上部承重有较为严重的倾斜、开裂、腐蚀、坍塌现象。结构构件损坏、老化严重,普通房屋无加固修缮意义,建议在条件允许的情况下拆除重建处理。
