# 房屋安全鉴定检测报告

房屋名称：梅州市梅县区程江镇扶外村电子  
材料总厂外围宿舍第二栋（原糖厂  
宿舍）

报告编号：M-FZJD-23-00174

二〇二三年九月十五日

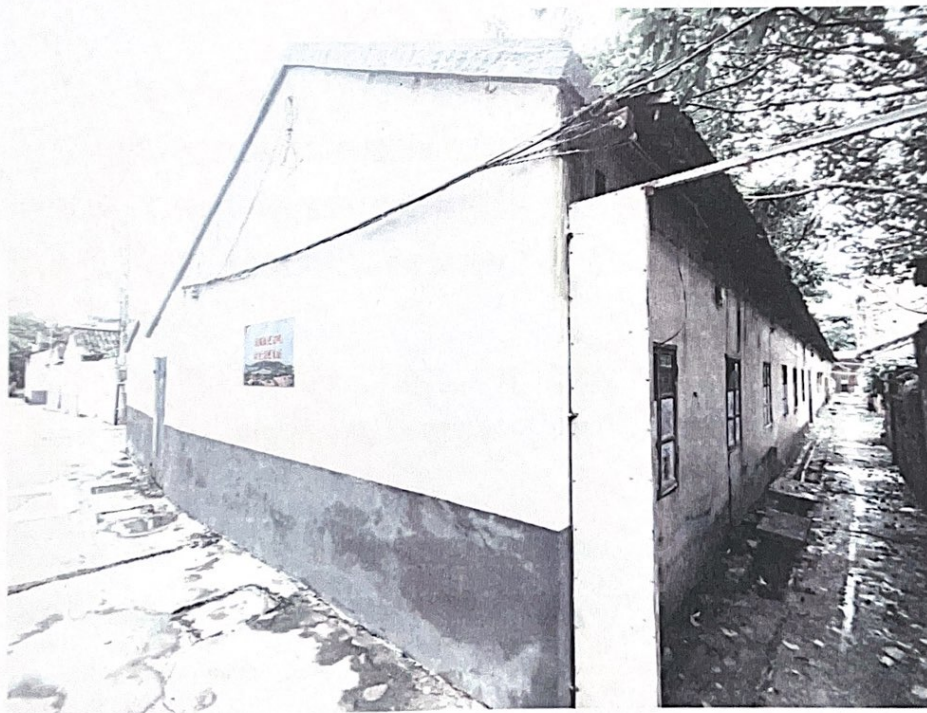
照片 1 房屋外立面

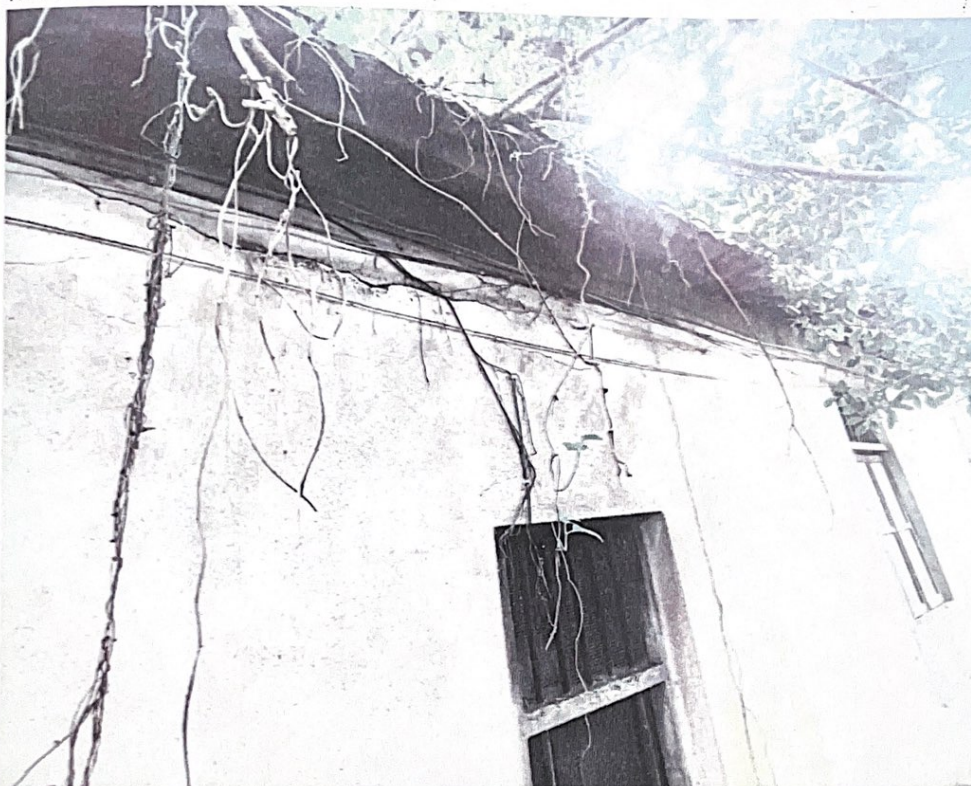
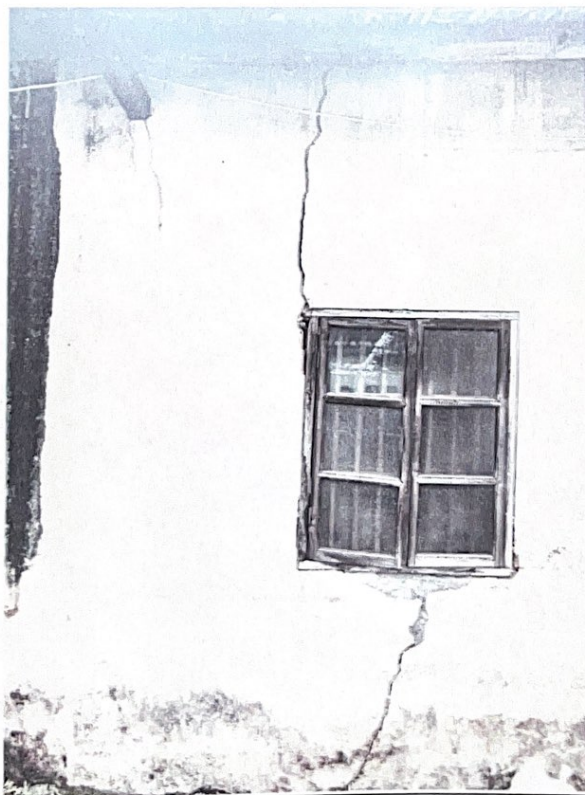
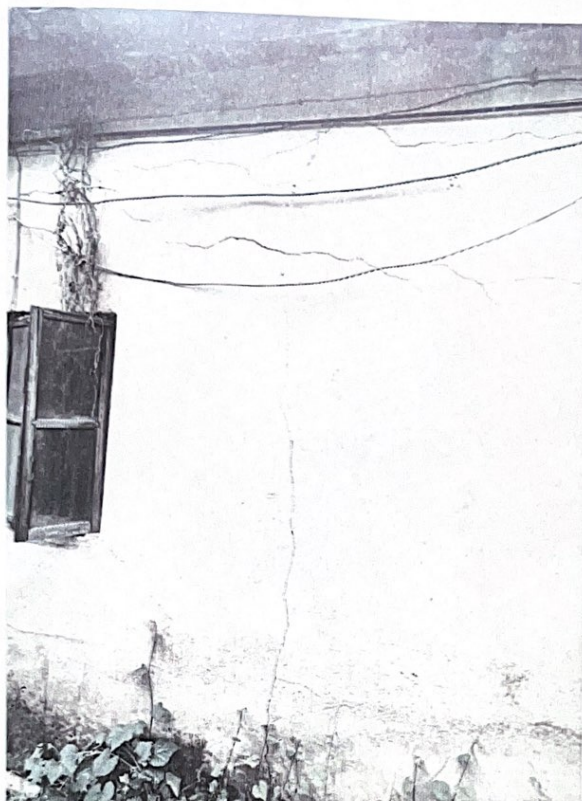
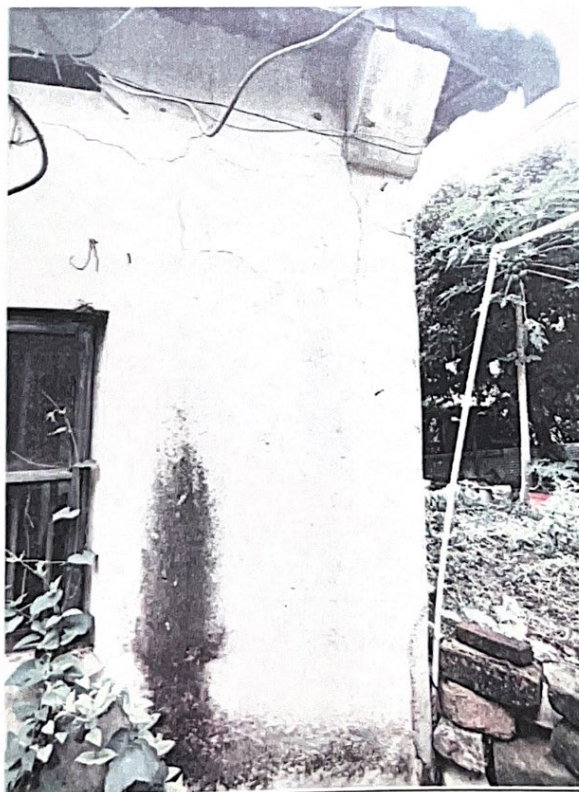
1. 北外墙: 有多条垂直裂缝, 多条斜裂缝, 多条水平裂缝, 最大缝宽约 25mm, 最大缝长约 4.0m, 影响结构安全 (危险点, 见附件 1 附图 1、附图 2、附图 3、附图 4)。

鉴于该房屋地基局部有较大不均匀沉降现象,且年久失修,由此而导致上部承重有较为严重的倾斜、开裂、腐蚀、坍塌现象。结构构件损坏、老化严重,普通房屋无加固修缮意义,建议在条件允许的情况下拆除重建处理。

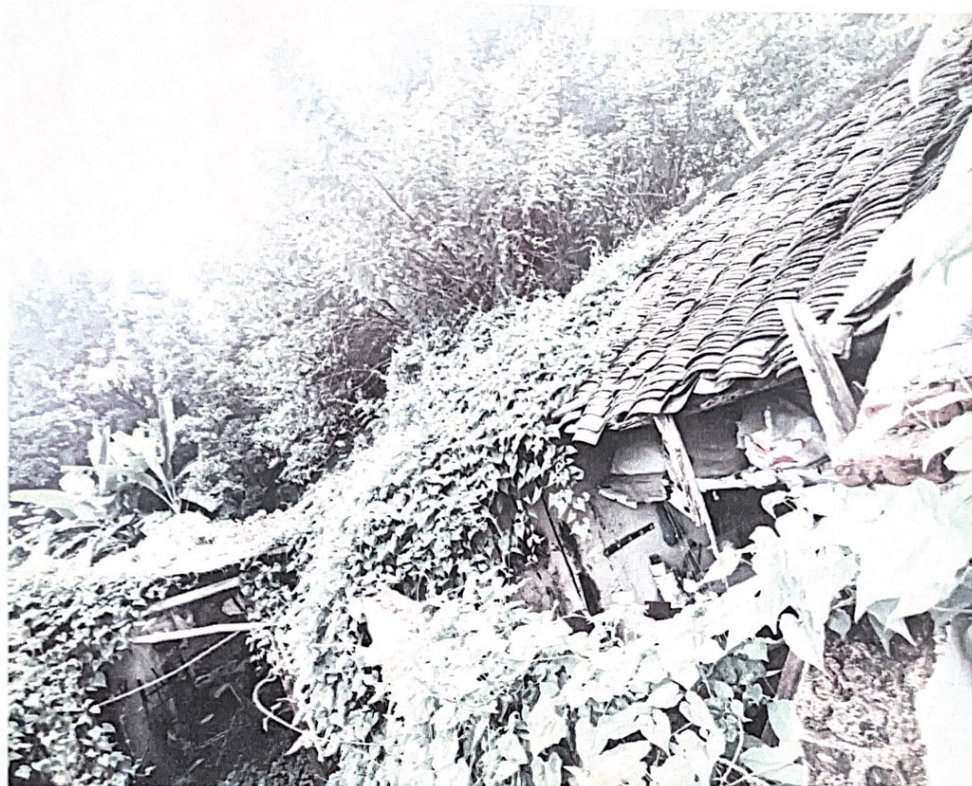
附图 5

2. 南外墙: 混合土墙风化严重, 部分墙体倒塌, 墙体长满藤曼, 影响结构安全 (危险点, 见附件 1 附图 5)。

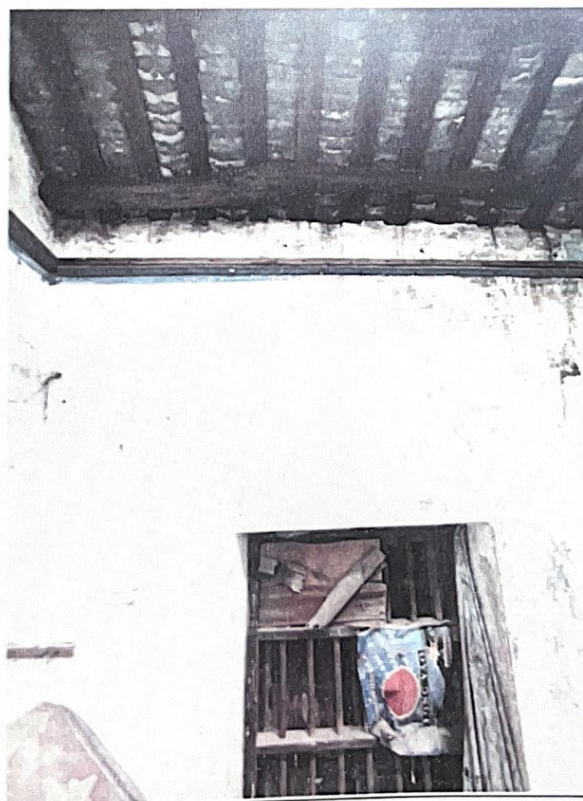
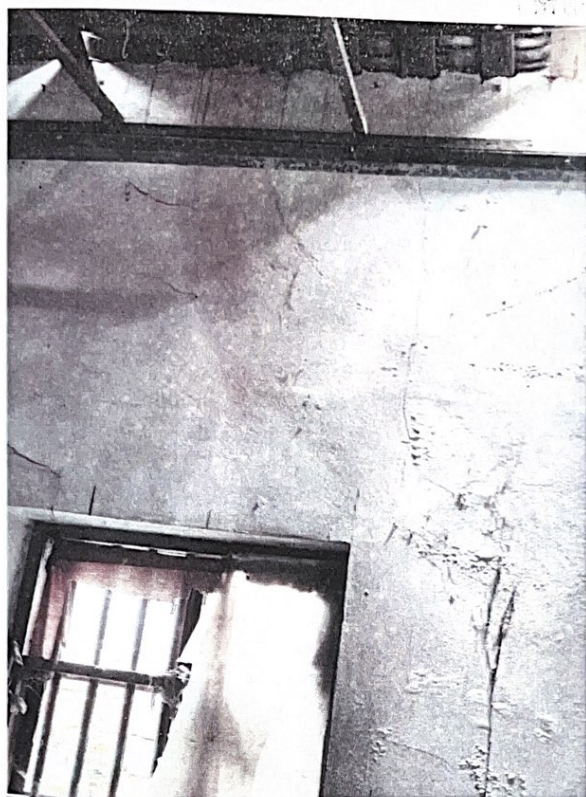
3. 内墙: 有 1 条垂直裂缝, 最大缝宽约 10mm, 缝长约 1.0m, 影响结构安全 (危险点, 见附件 1 附图 6、附图 7)。

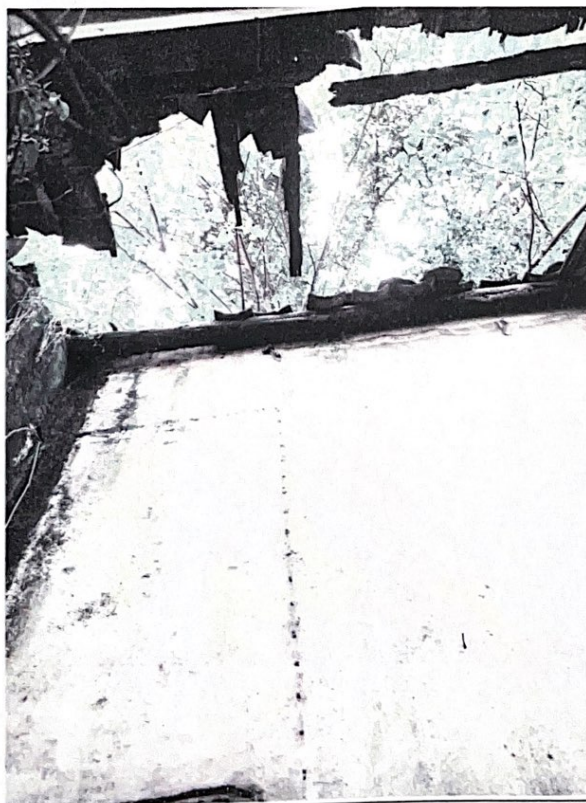
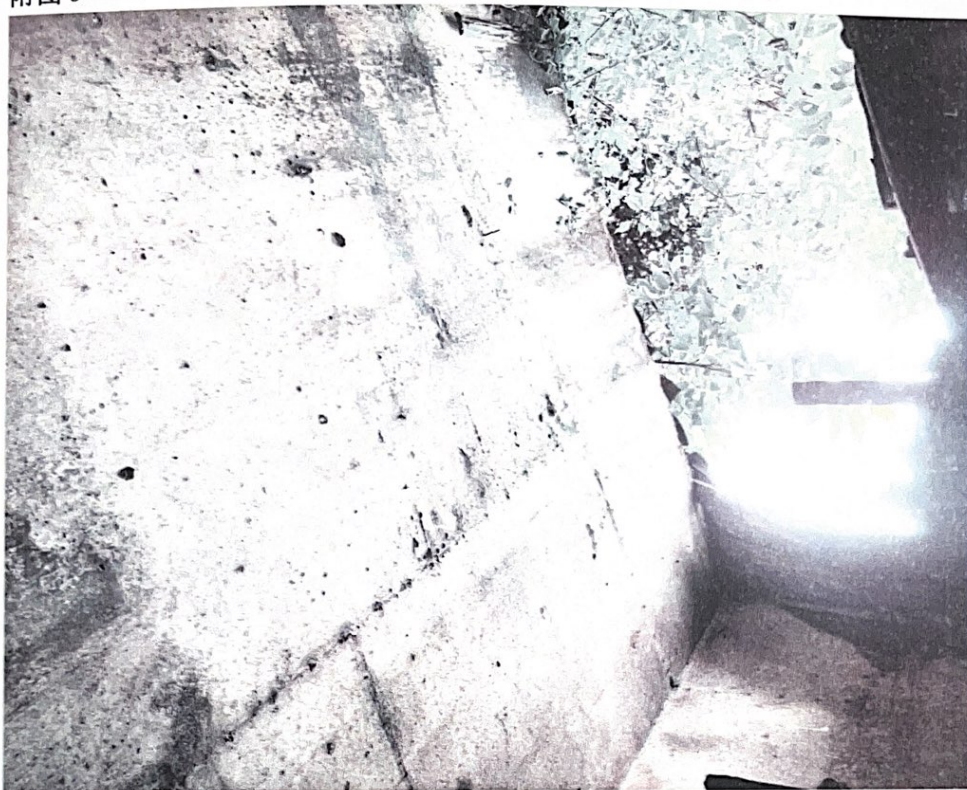
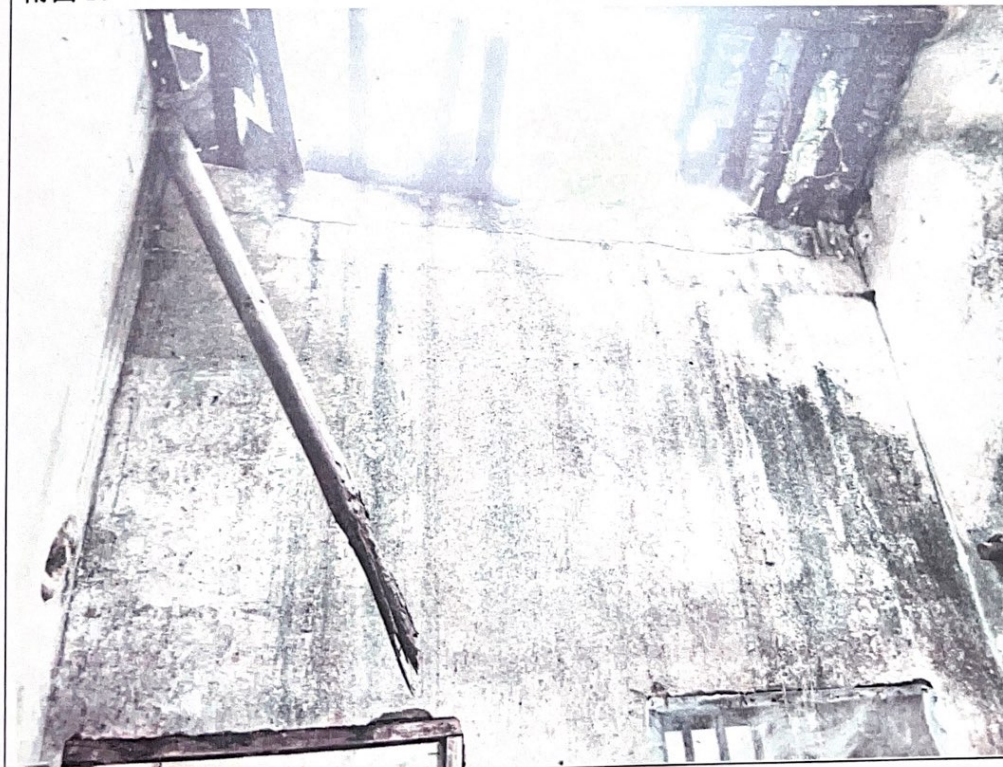
4. 天面: 木檩条腐烂, 瓦面破损坍塌严重, 且长满藤曼 (危险点, 见附件 1 附图 8、附图 9、附图 10)。
