# 房屋安全鉴定检测报告

房屋地址：梅州市梅县区程江镇扶外村电子  
材料总厂外围宿舍【粤字房第  
0072165 号】

房屋名称：梅州市梅县区程江镇扶外村电子  
材料总厂外围宿舍第三栋（原糖厂  
宿舍）

报告编号：M-FZJD-23-00175

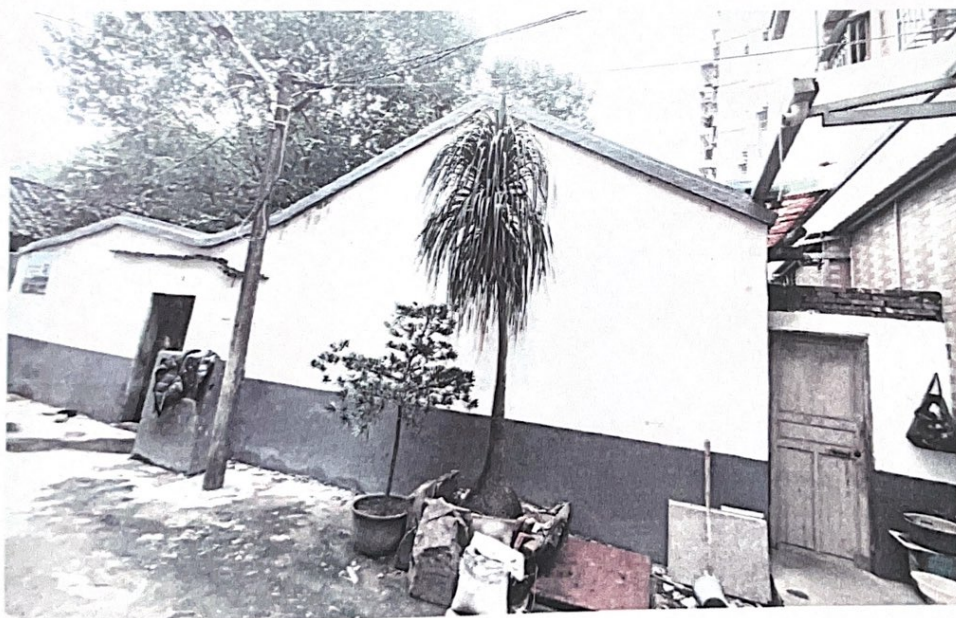
照片 1 房屋外立面

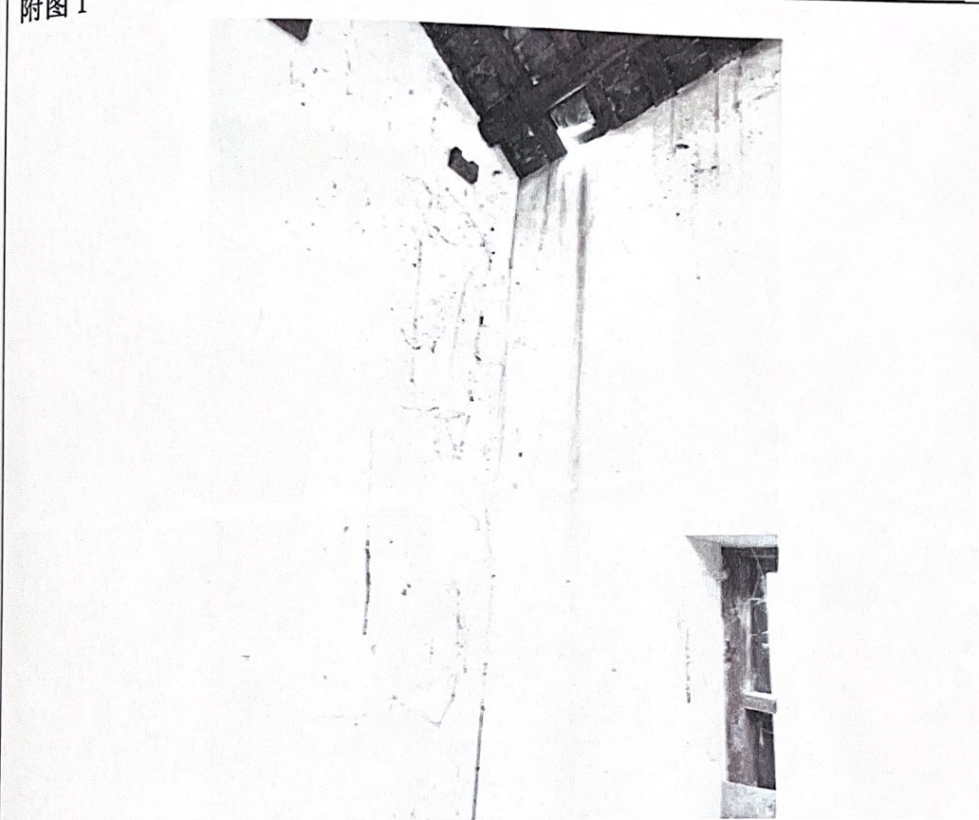
附图 1

1. 北外墙: 与内墙交接处有 1 条垂直裂缝, 最大缝宽约 10mm, 缝长约 2.0m, (危险点, 见附件 1 附图 1)。

鉴于该房屋地基局部有较大不均匀沉降现象,且年久失修,由此而导致上部承重有较为严重的倾斜、开裂、腐蚀、坍塌现象。结构构件损坏、老化严重,普通房屋无加固修缮意义,建议在条件允许的情况下拆除重建处理。

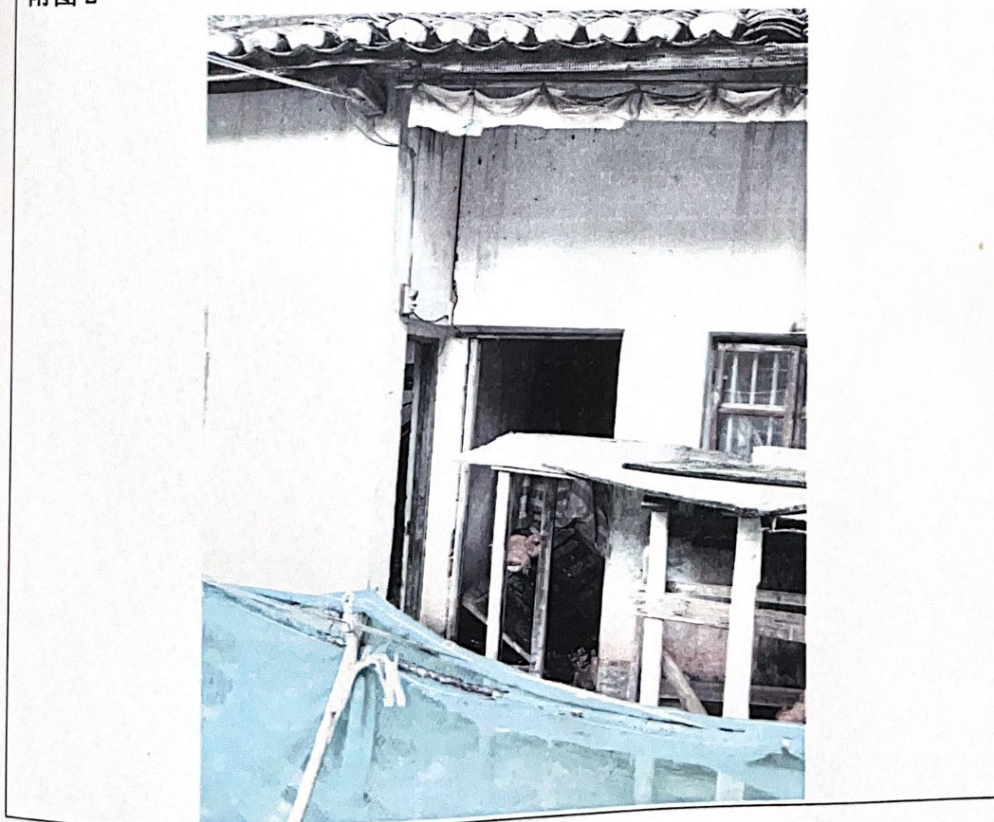
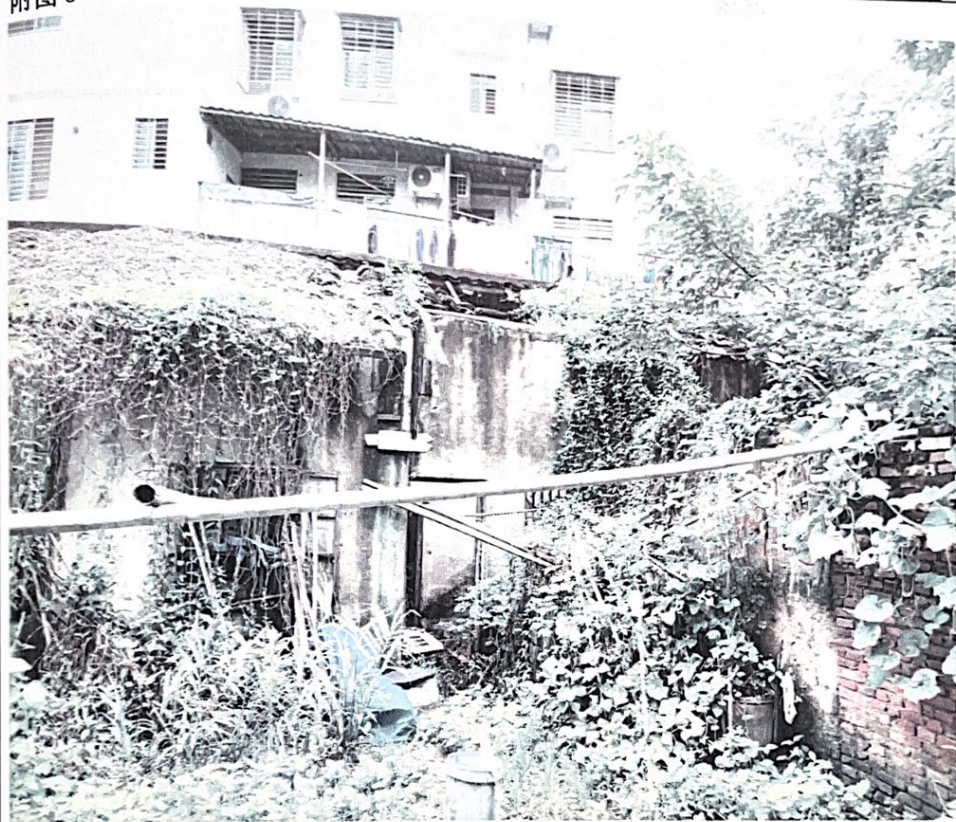
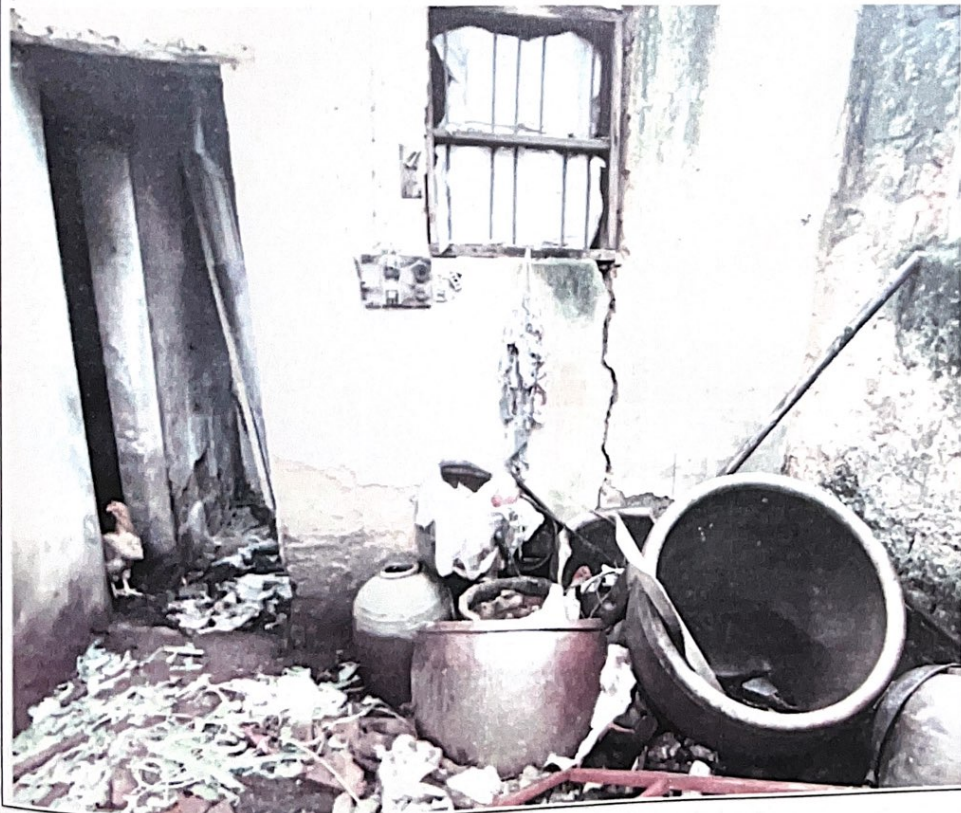
2. 南外墙: 有多条垂直裂缝, 部分墙体坍塌, 墙体长满藤曼, 最大缝宽约 35mm, 最大缝长约 2.0m, 影响结构安全 (危险点, 见附件 1 附图 2、附图 3、附图 4)。

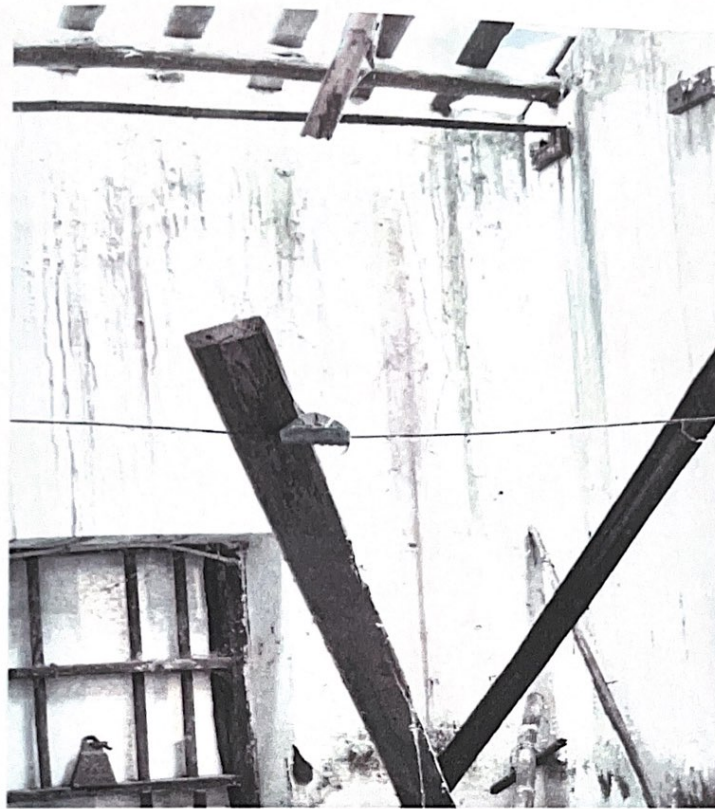
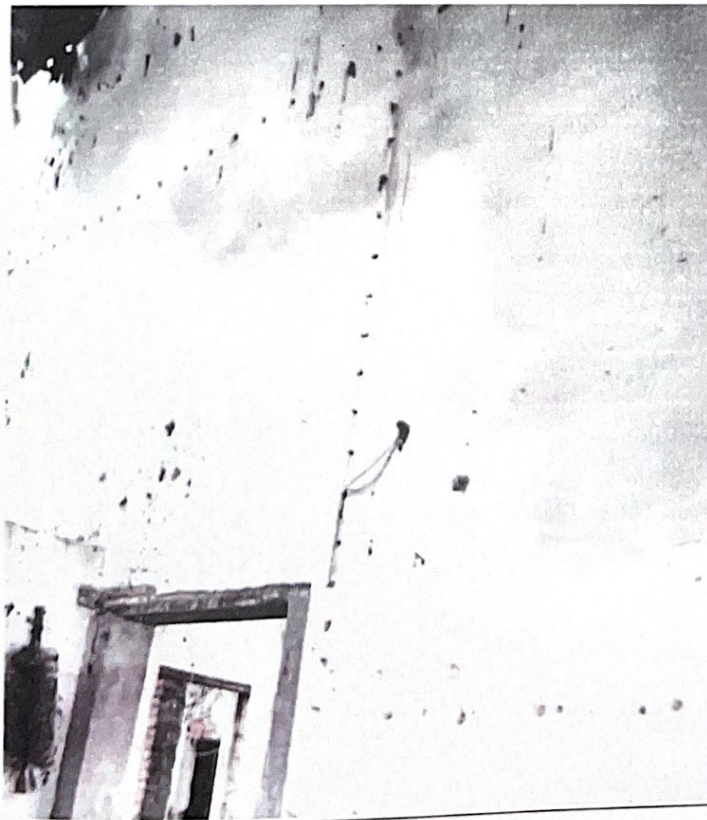
3. 内墙: 有多条垂直裂缝, 最大缝宽约 15mm, 最大缝长约 1.5m, 影响结构安全 (危险点, 见附件 1 附图 5、附图 6)。

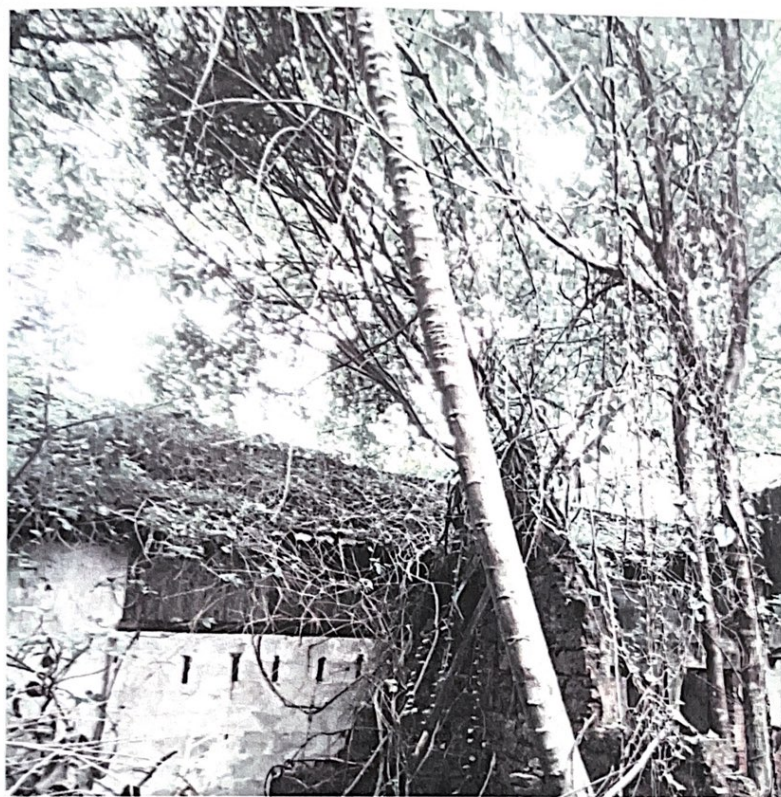
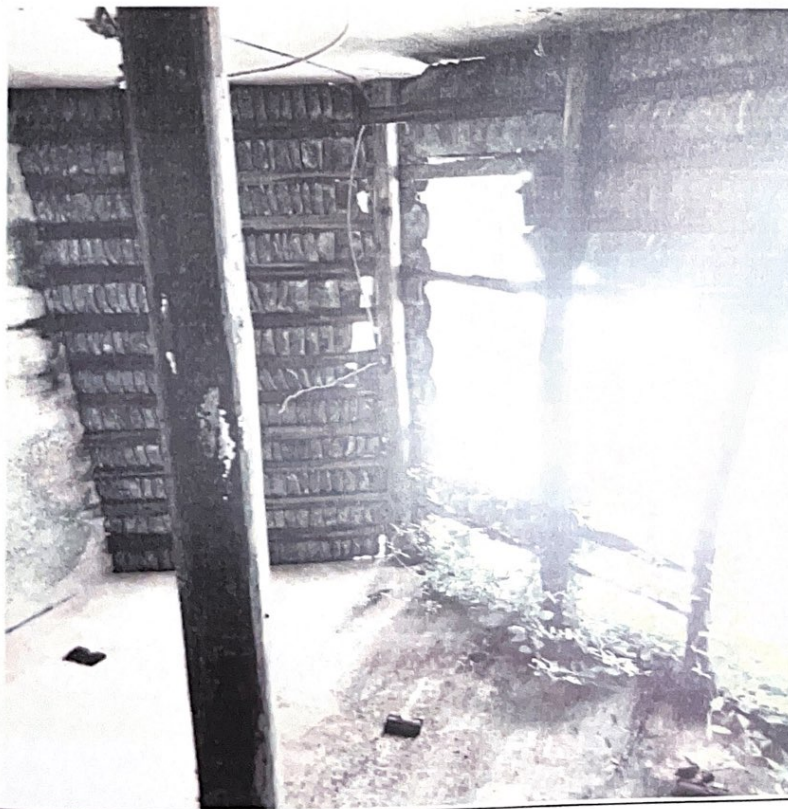
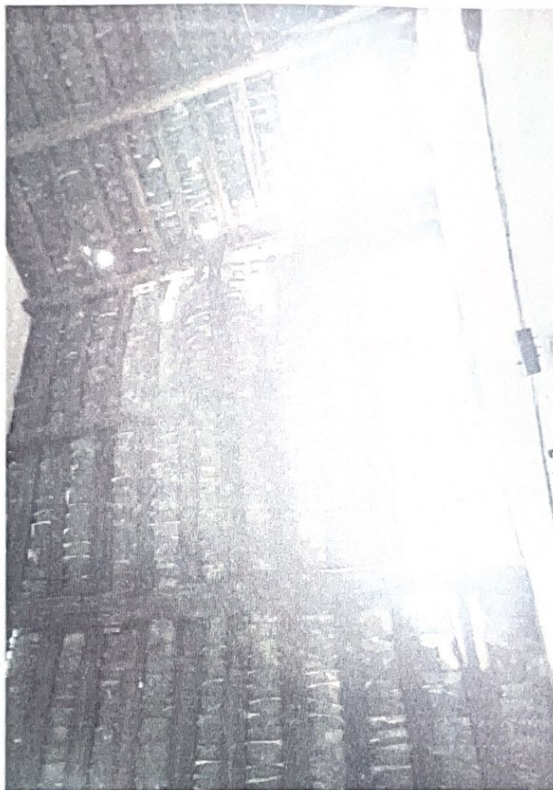
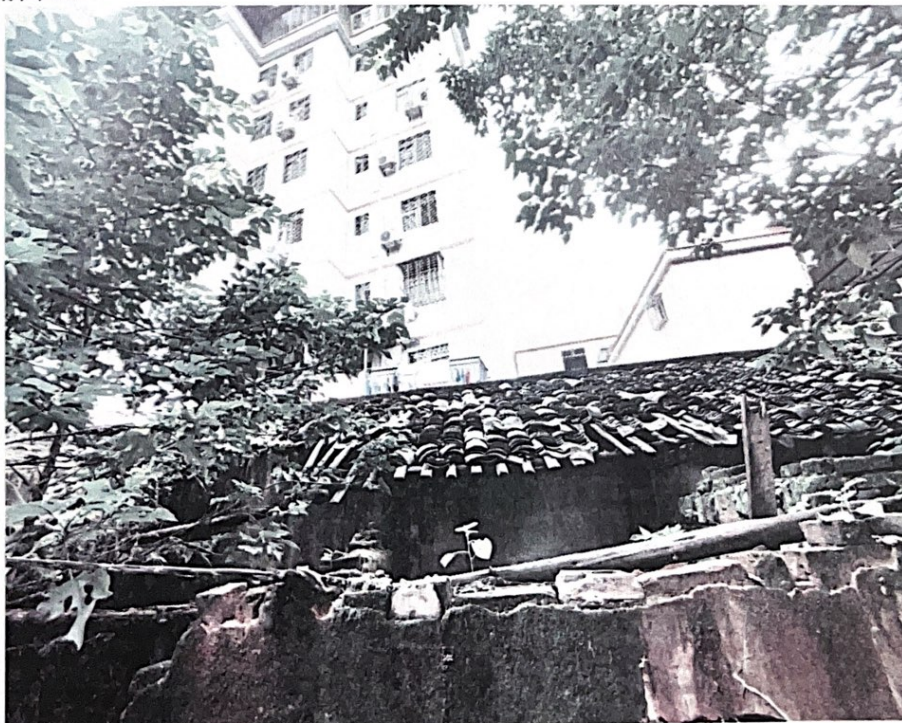
4. 天面: 木檩条腐烂, 瓦面破损坍塌严重, 且长满藤曼 (危险点, 见附件 1 附图 7、附图 8、附图 9、附图 10)。
