梅州市梅县区松南理石厂

水土保持设施验收报告

建设单位：梅州市梅县区松南理石厂

编制日期：二〇二四年八月

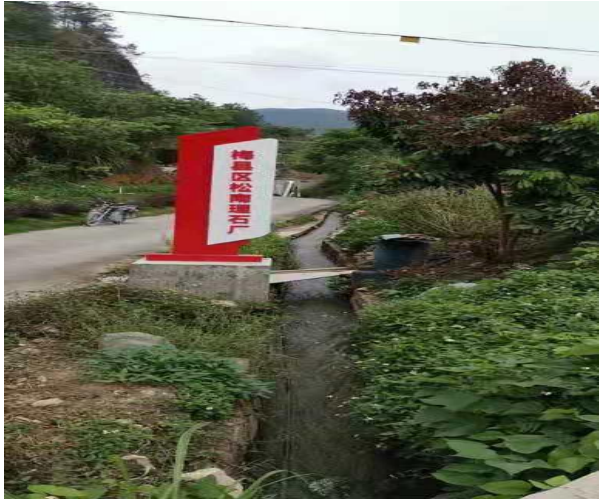
简易道路区	2021 年 3 月 20 日	表面规格平整，规格符合标准。	无明显缺陷，质量合格。

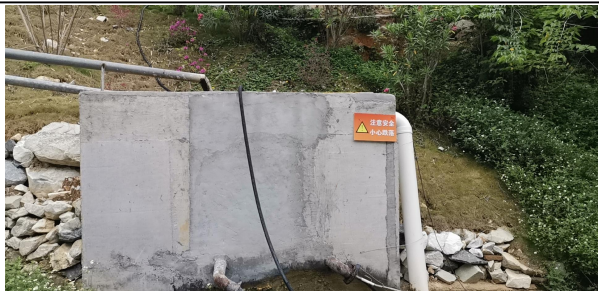
项目区	2021 年 3 月 20 日	表面规格平整，规格符合标准。	无明显缺陷，质量合格。

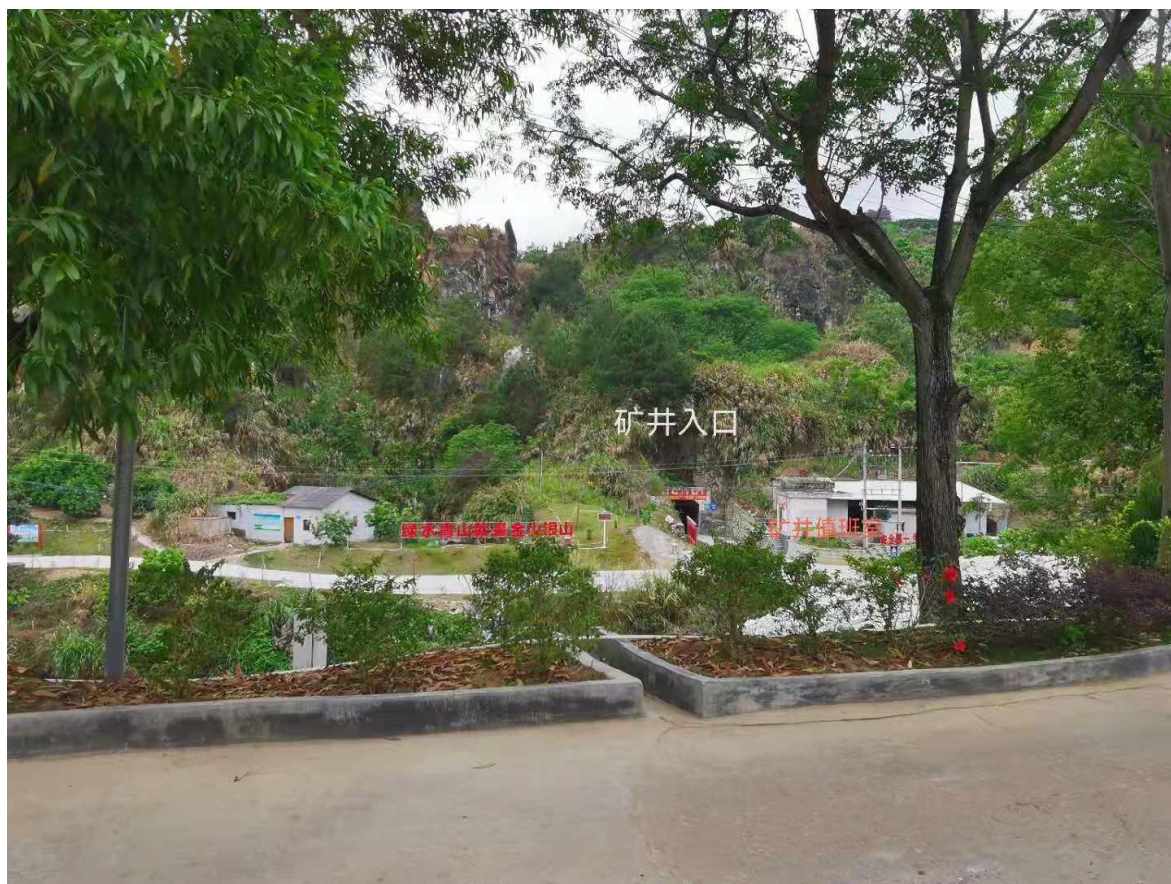
矿洞入口现状
