广东鸿荣重工股份有限公司建设项目

水土保持设施验收报告

编制单位：湖北博誉工程咨询有限公司梅州市分公司

编制日期：二〇二四年十一月

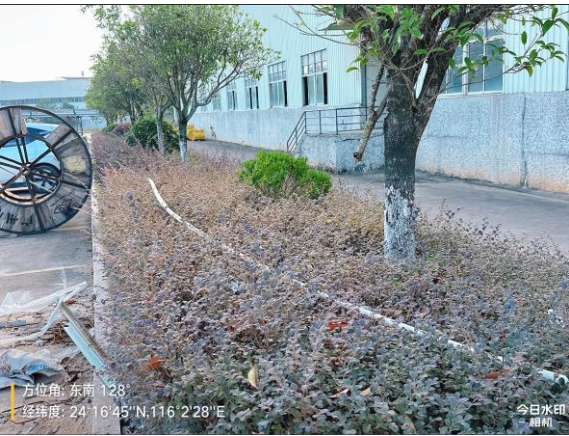
景观绿化

现场图片	具体位置	调查时间	外观规格	质量情况
 	景观绿化区	2024 年 10 月	植被绿化	已进入稳定生长期，成活率 99%，外观整齐，生长旺盛，质量合格。

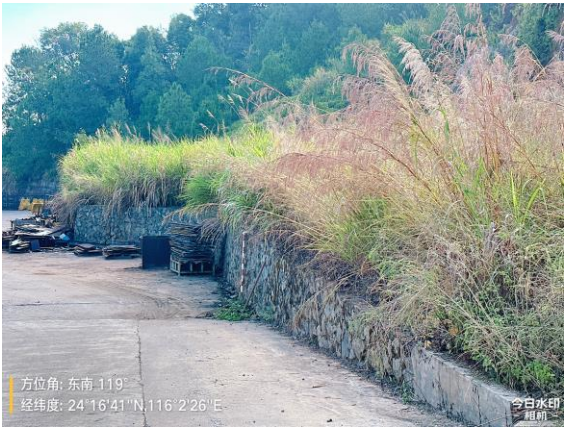
空地绿化

现场图片	具体位置	调查时间	外观规格	质量情况
	空地地区	2024 年 10 月	植被绿化	已进入稳定生长期，成活率 99% 以上，外观整齐，生长旺盛，质量合格。
