梅州市梅县区庆达实业有限公司二期项目

水土保持设施验收报告

编制单位：广东水土工程咨询有限公司

编制日期：二〇二四年十一月

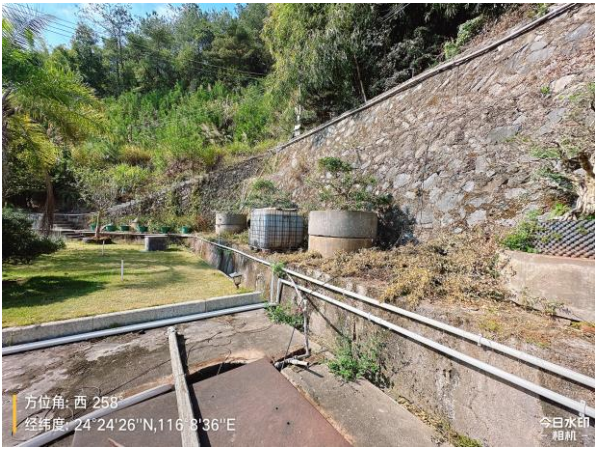
排水沟挡土墙

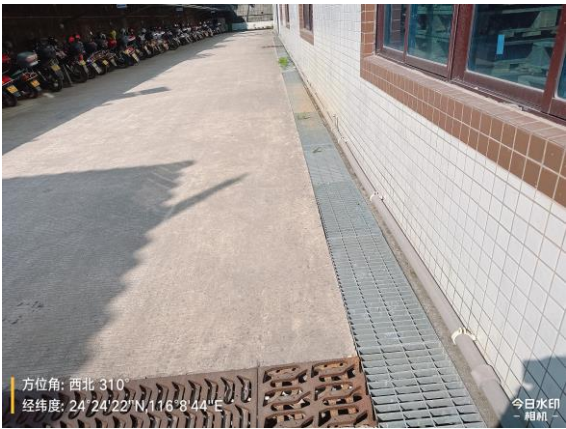
排水沟

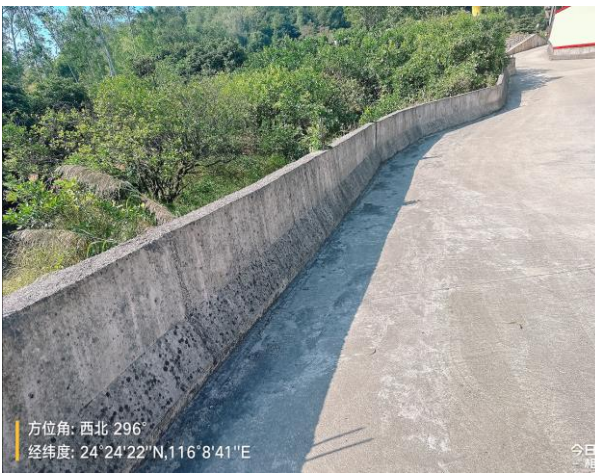
挡土墙

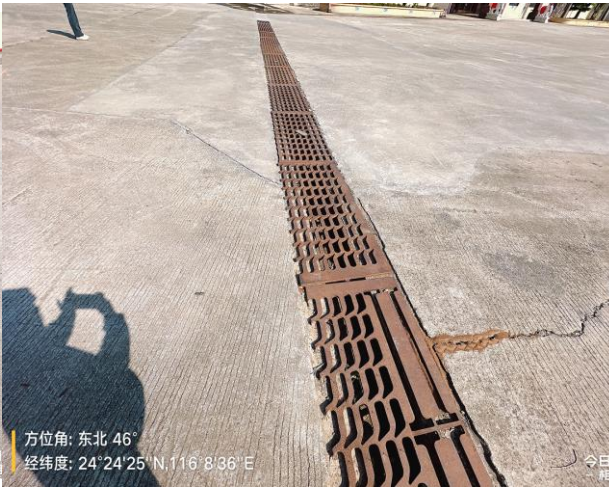
排水沟

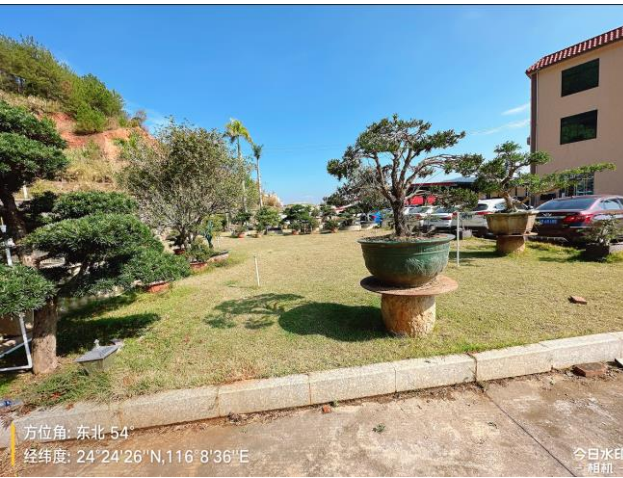
空地区绿化

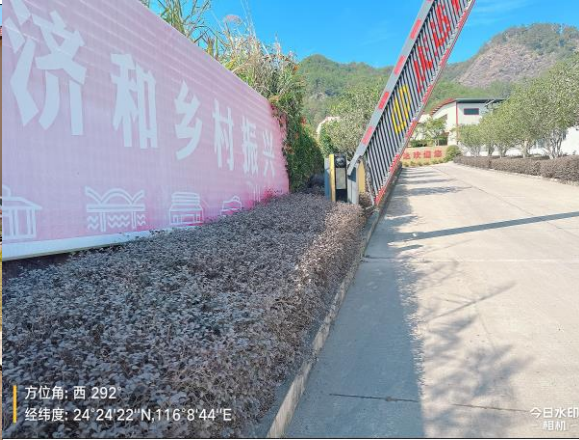
景观绿化

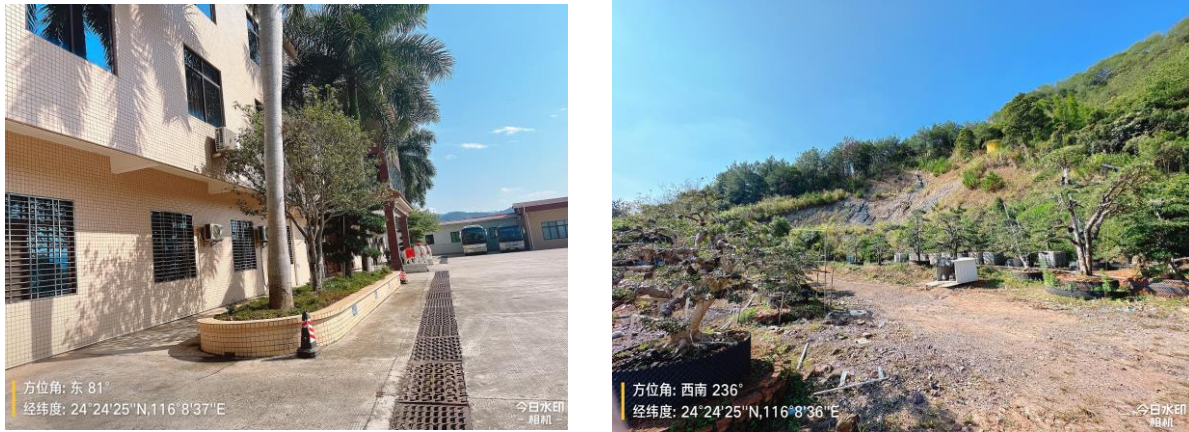
景观绿化边坡绿化

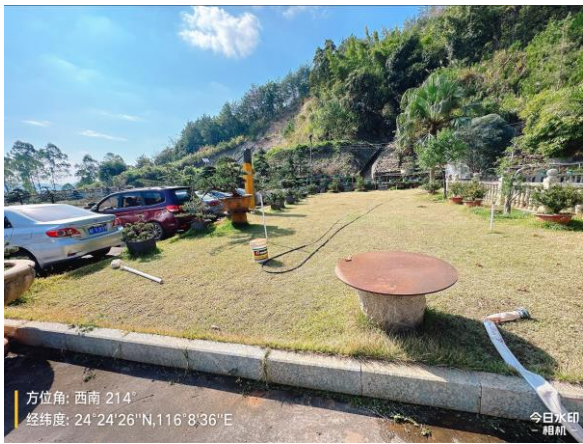
空地绿化

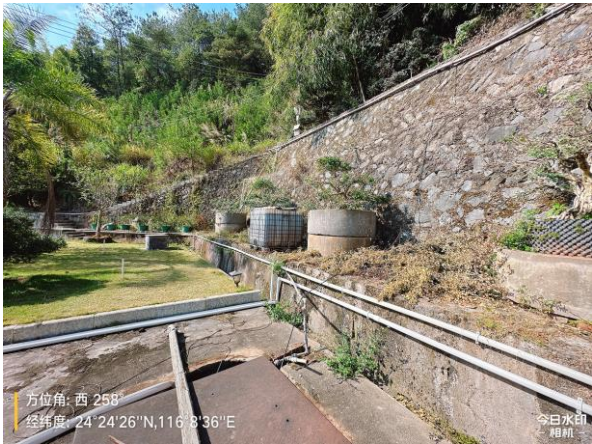
排水沟挡土墙

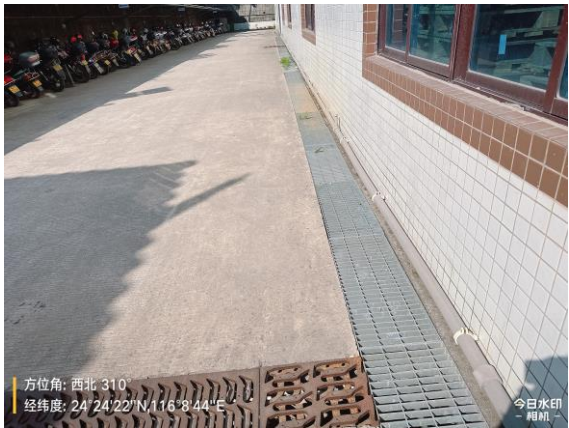
排水沟

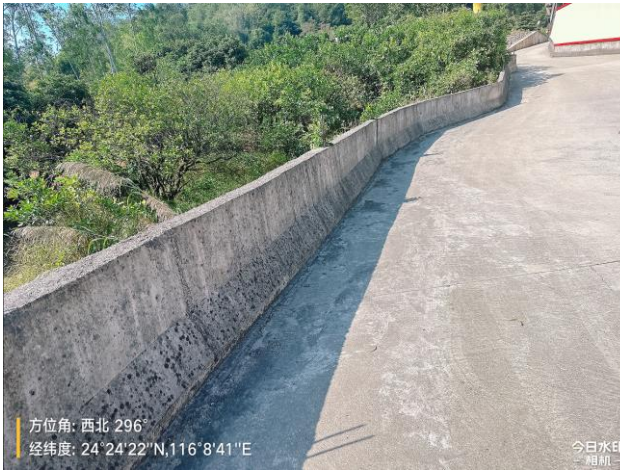
挡土墙

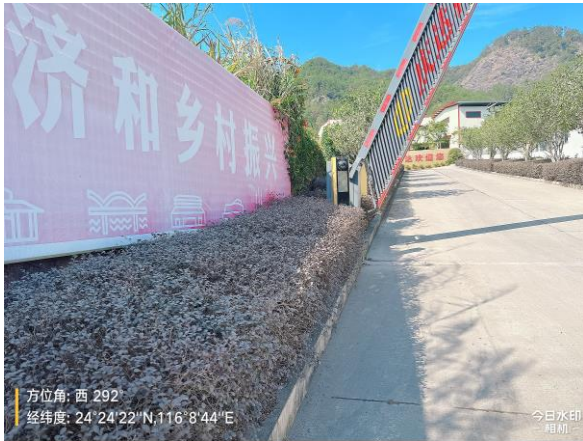
景观绿化

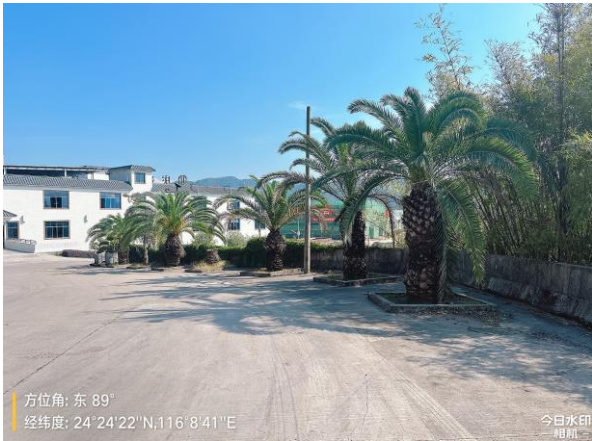
景观绿化
