产业园（一期）项目

（分期验收，第1期）

水土保持监测总结报告

2024年12月

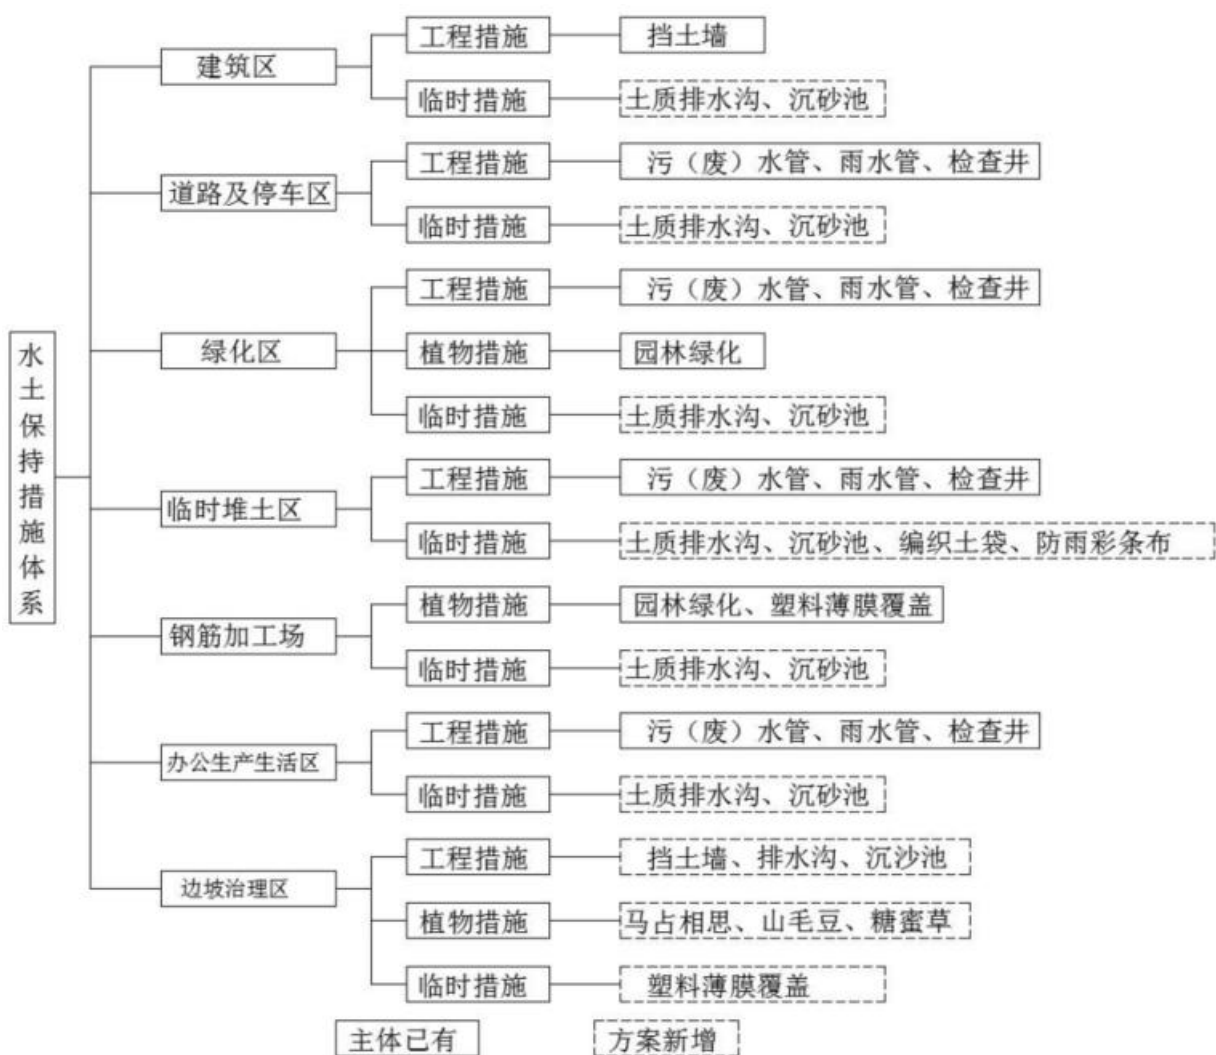
图 1-2 水土保持防治体系框图（水保方案设计）

根据水土流失的危害和拟采取的防治措施的特点， 方案设计的水土保持防治措施体系框图见图 1-2。

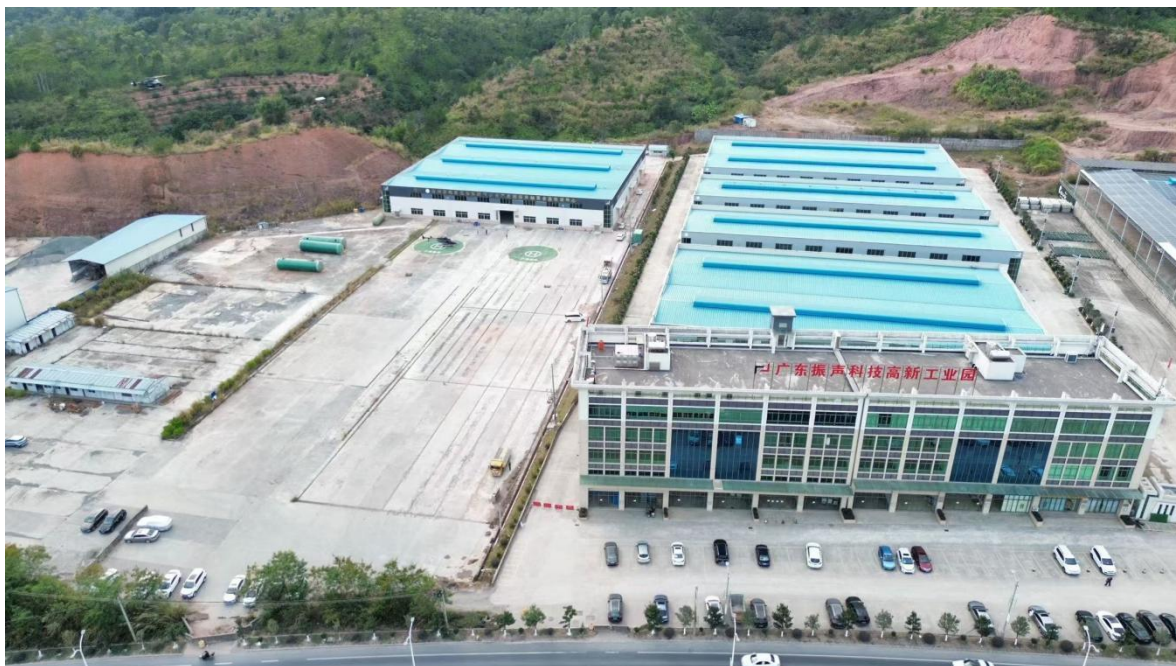
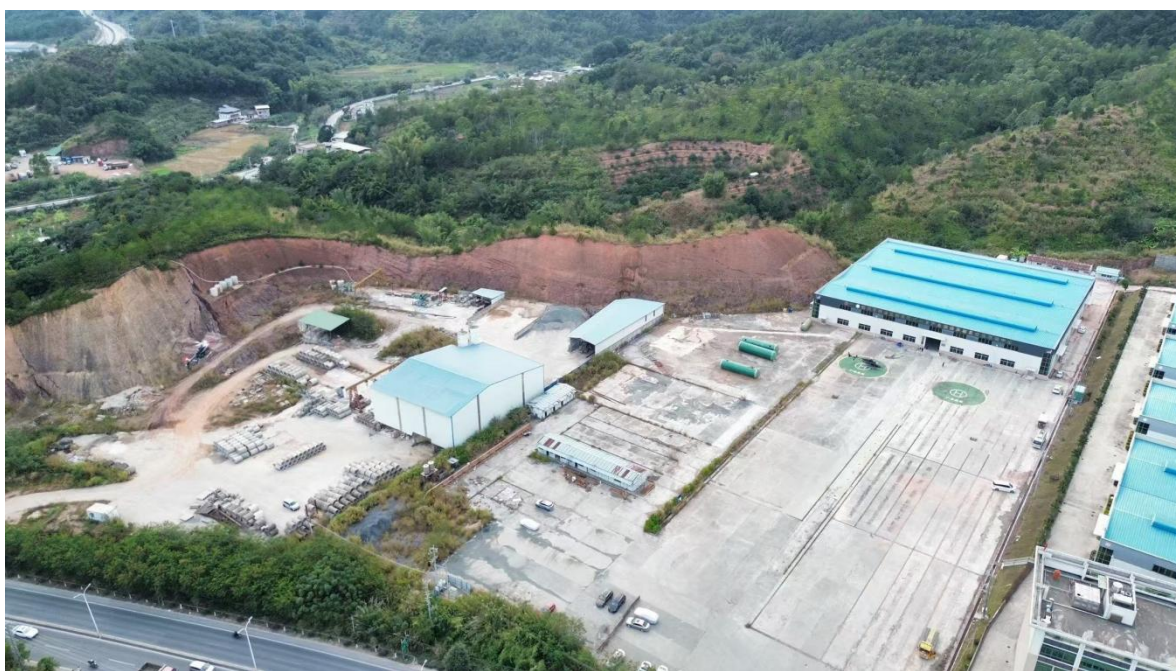
附件 4：现场照片

本工程涉及的工程措施主要雨水管、挡土墙、沉砂池等。通过现场勘查各项措施运行效果、量测外观尺寸，项目区经过土地平整后大部分地势平坦，无明显人工堆体及开挖洼地，基本能满足后期绿化措施的要求。各项工程措施等能根据实际情况进行调整施工，无出现坍塌、裂缝，发挥了良好的水土保持作用。
