年产 1 亿块（折标准砖）煤矸石烧结  
空心砖、实心砖生产线建设项目  
水土保持设施验收报告

建设单位：梅州市梅县区畚江镇力超页岩砖厂

编制单位：客都荟环境治理（广州）有限公司

2025 年 9 月

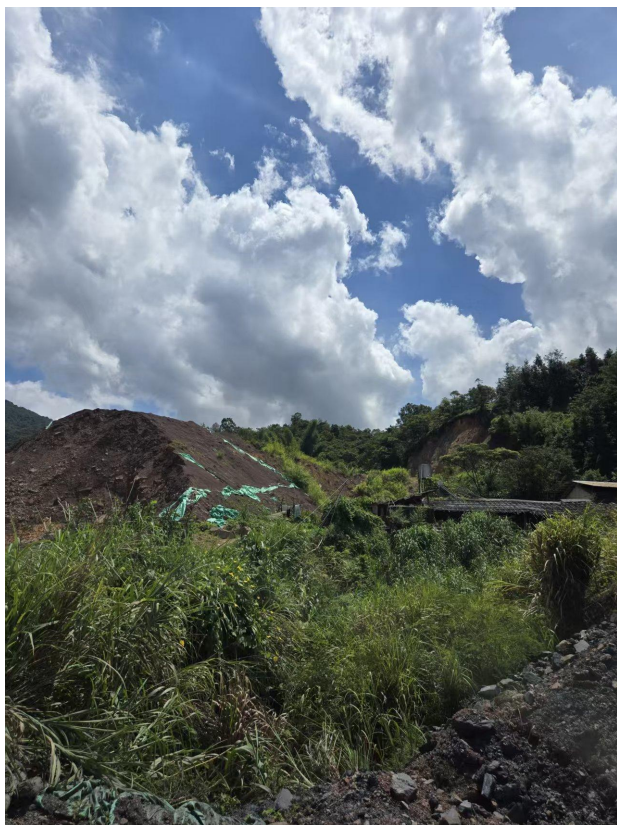
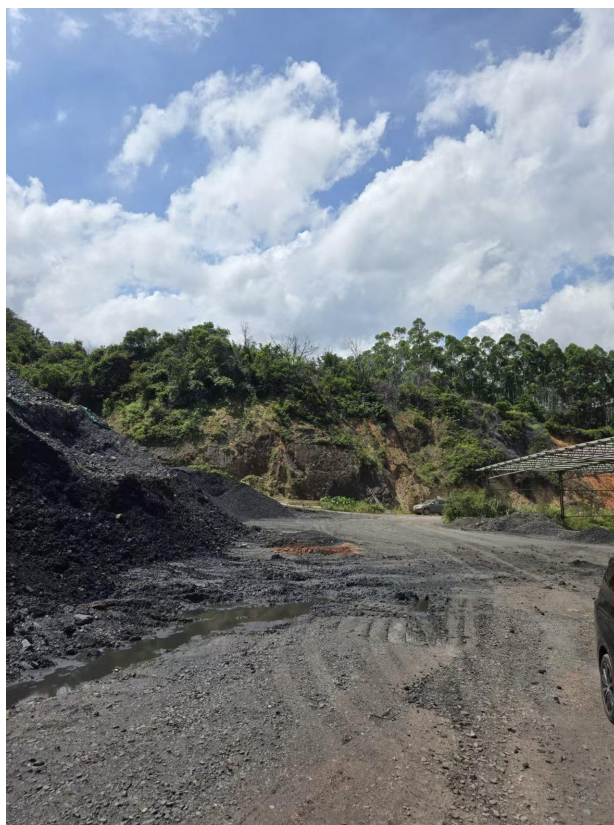
图二 堆土场

水土流失防治分区		水土保持措施		单位	方案工程量	实际工程量	增+/ 减-
一级	二级						
堆场区	土料堆场区	临时措施	编制土袋拦挡	m	133	133	0
			防雨布覆盖	hm²	0.32	0.32	0
	页岩石堆场区		编制土袋拦挡	m	53	53	0
			防雨布覆盖	hm²	0.43	0.43	0
边坡区	1#边坡区	临时措施	塑料薄膜覆盖	hm²	0.09	0.09	0
	2#边坡区		塑料薄膜覆盖	hm²	0.18	0.18	0
	3#边坡区		塑料薄膜覆盖	hm²	0.08	0.08	0

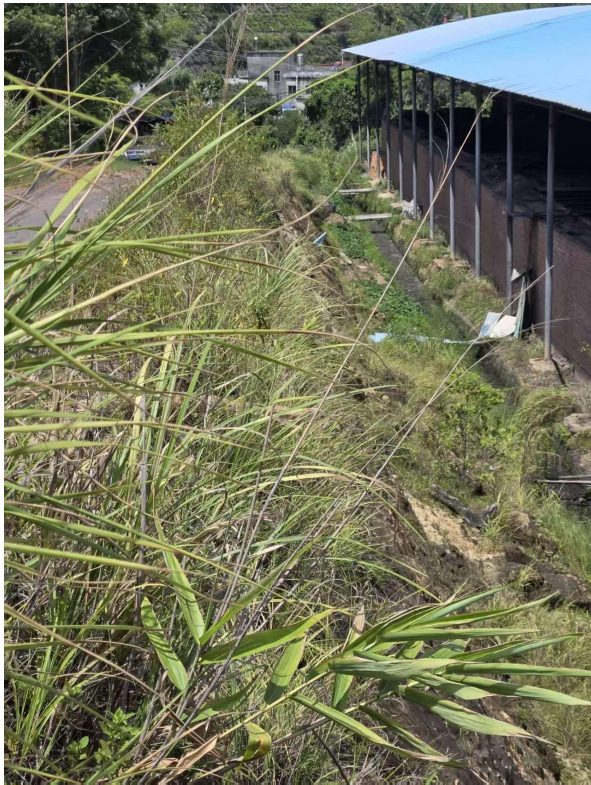
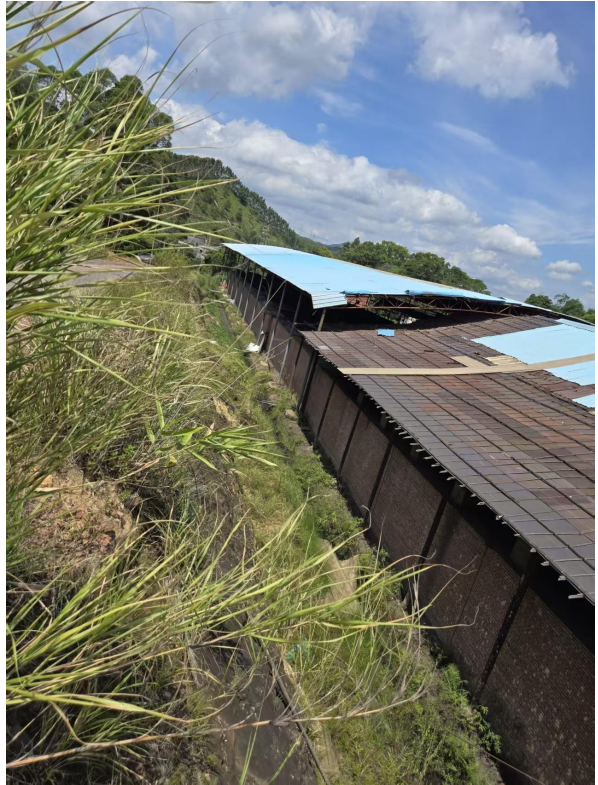
图三 排水沟

根据对比可知,本工程项目区的工程措施基本按照方案设计布设,实际厂房区、生活区、土料堆场区土质的排水沟工程量虽较方案设计有所增加,但根据现场监测等相关资料,项目区布设的排水沟满足项目区需求,具有良好的水土保持效果。

(1) 加强水土保持设施的管理和维护 (如: 排水沟定期清淤), 保证水土保持功能的正常发挥。

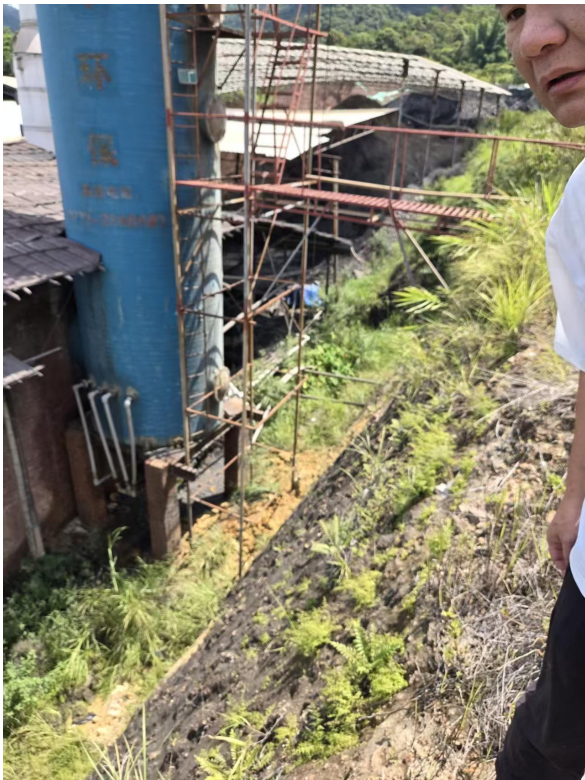
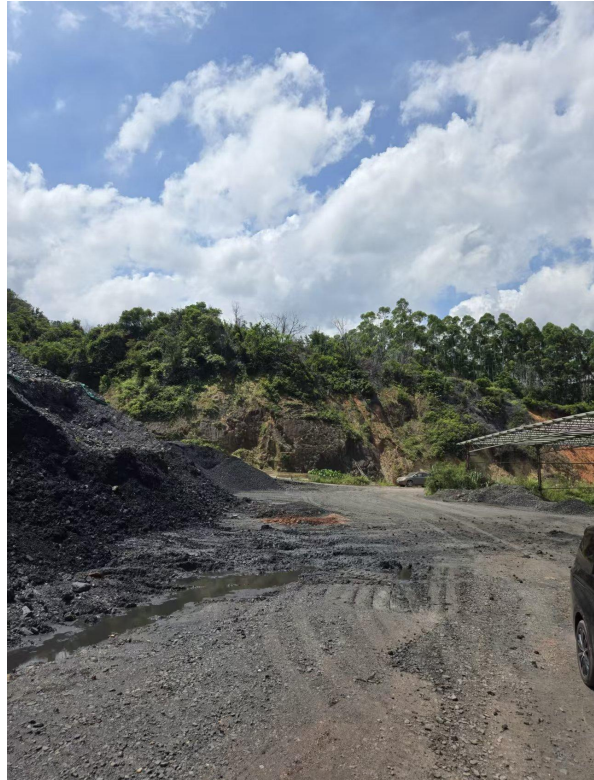
图四 边坡区

根据对比可知，通过上表对方案设计和实际实施的对比，3#边坡区攀缘植物措施少量增加。总体来说，植物措施的布设起到了应有的水土保持防治效果，达到了水土保持验收要求。
