年产 1 亿块（折标准砖）煤矸石烧结
空心砖、实心砖生产线建设项目
水土保持监测总结报告

客都荟环境治理（广州）有限公司

2025 年 8 月

水土保持监测总结报告

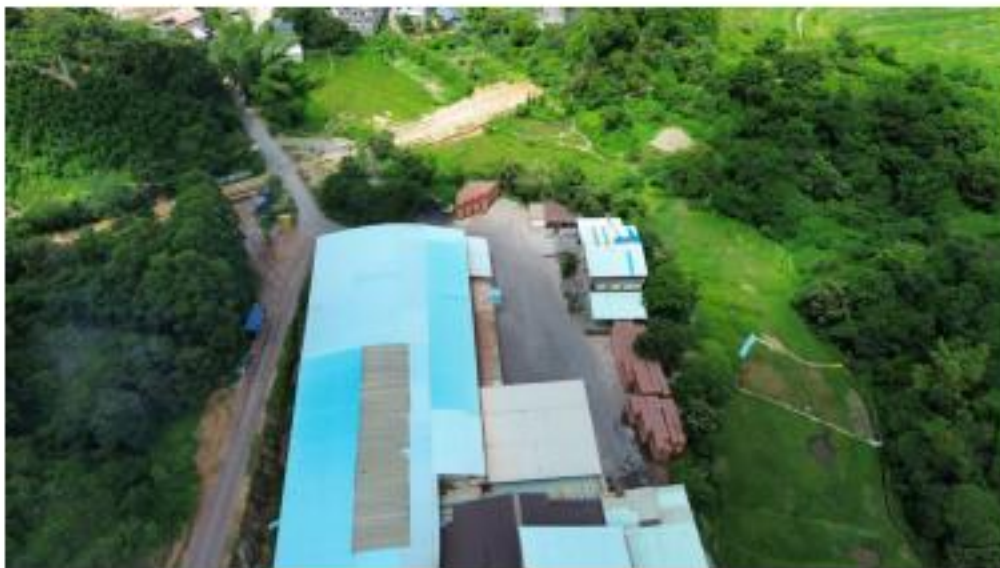
图一 项目区

监测期间对项目区的踏勘及调查，未发现项目区周边出现明显的水土流失影响痕迹，项目区施工产生的水土流失对周边环境的影响较小。

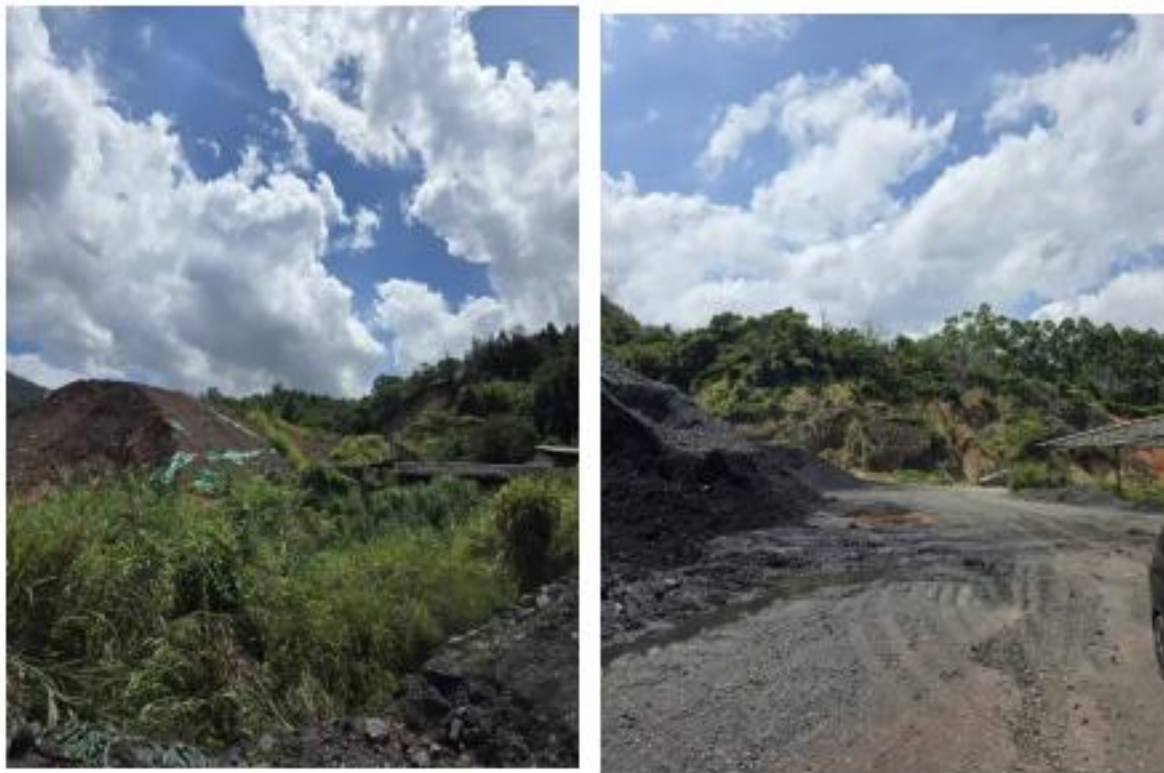
图二 堆土场

本项目基础工程完工后,临时措施已基本拆除,通过查询施工文件,结合现场调查及到单位调查了解,工程在建设过程堆场区、边坡区主要采用了编制土袋拦挡、防雨布覆盖、塑料薄膜覆盖。

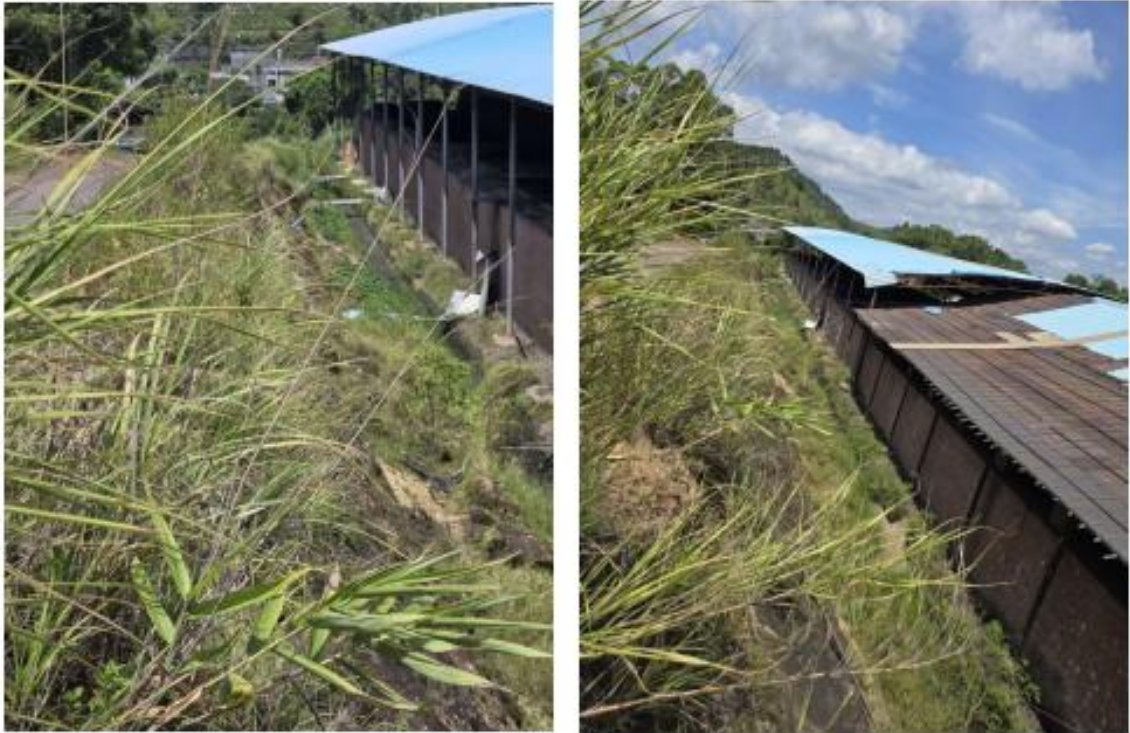
图三 排水沟

经现场调查,目前厂房区、办公生活区、堆场区的排水管涵、盖板排水沟、砖砌排水沟、土质排水沟、喷砼护坡、沉砂池等工程措施外观质量良好,有效地疏导日常雨水,水土流失措施防治效果显著,项目区无水土流失现象发生。

本项目涉及的工程措施主要有厂房区、办公生活区、堆场区的排水管涵、盖板排水沟、砖砌排水沟、土质排水沟、喷砼护坡、沉砂池等。通过现场勘查各项措施运行效果、量测外观尺寸。排水沟能根据实际情况进行调整施工，无出现坍塌、裂缝，发挥了良好的水土保持作用。

2、建议建设单位应加强排水沟雨季的检查维护，防止堵塞、发生雨水漫流情况等。

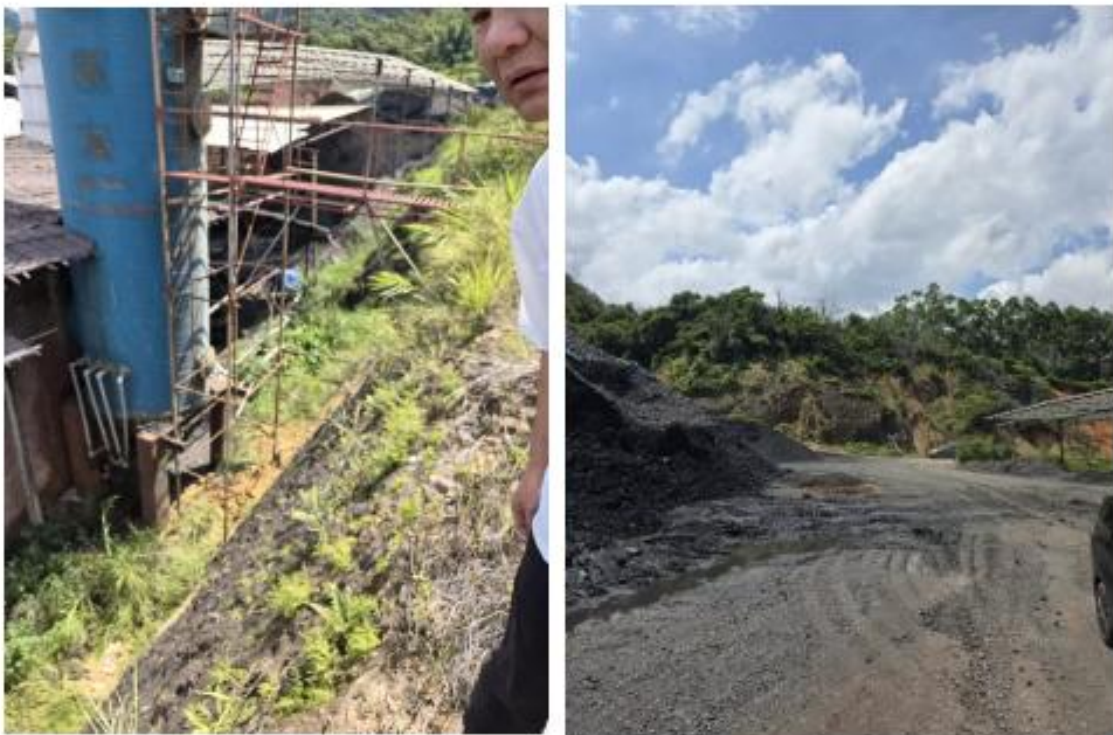
图四 边坡区

水土保持植物措施主要有厂房区、办公生活区、堆场区、边坡区的撒播草籽、种植乔灌木、攀缘植物等植物措施防护。施工扰动区域可绿化部分植被恢复良好，植物措施成活率 90%以上，覆盖率高，未发现大面积裸露地表，土壤活土层保存完整，水土保持作用明显。

1、项目区降雨径流量较大，建议建设单位应加强运行期的植物措施抚育、管护力度，确保发挥良好的水土保持效益和生态效益。
