梅州二次雷达工程

水土保持设施验收报告

建设单位：中国民用航空汕头空中交通管理站

编制单位：俊源项目管理（广州）有限公司

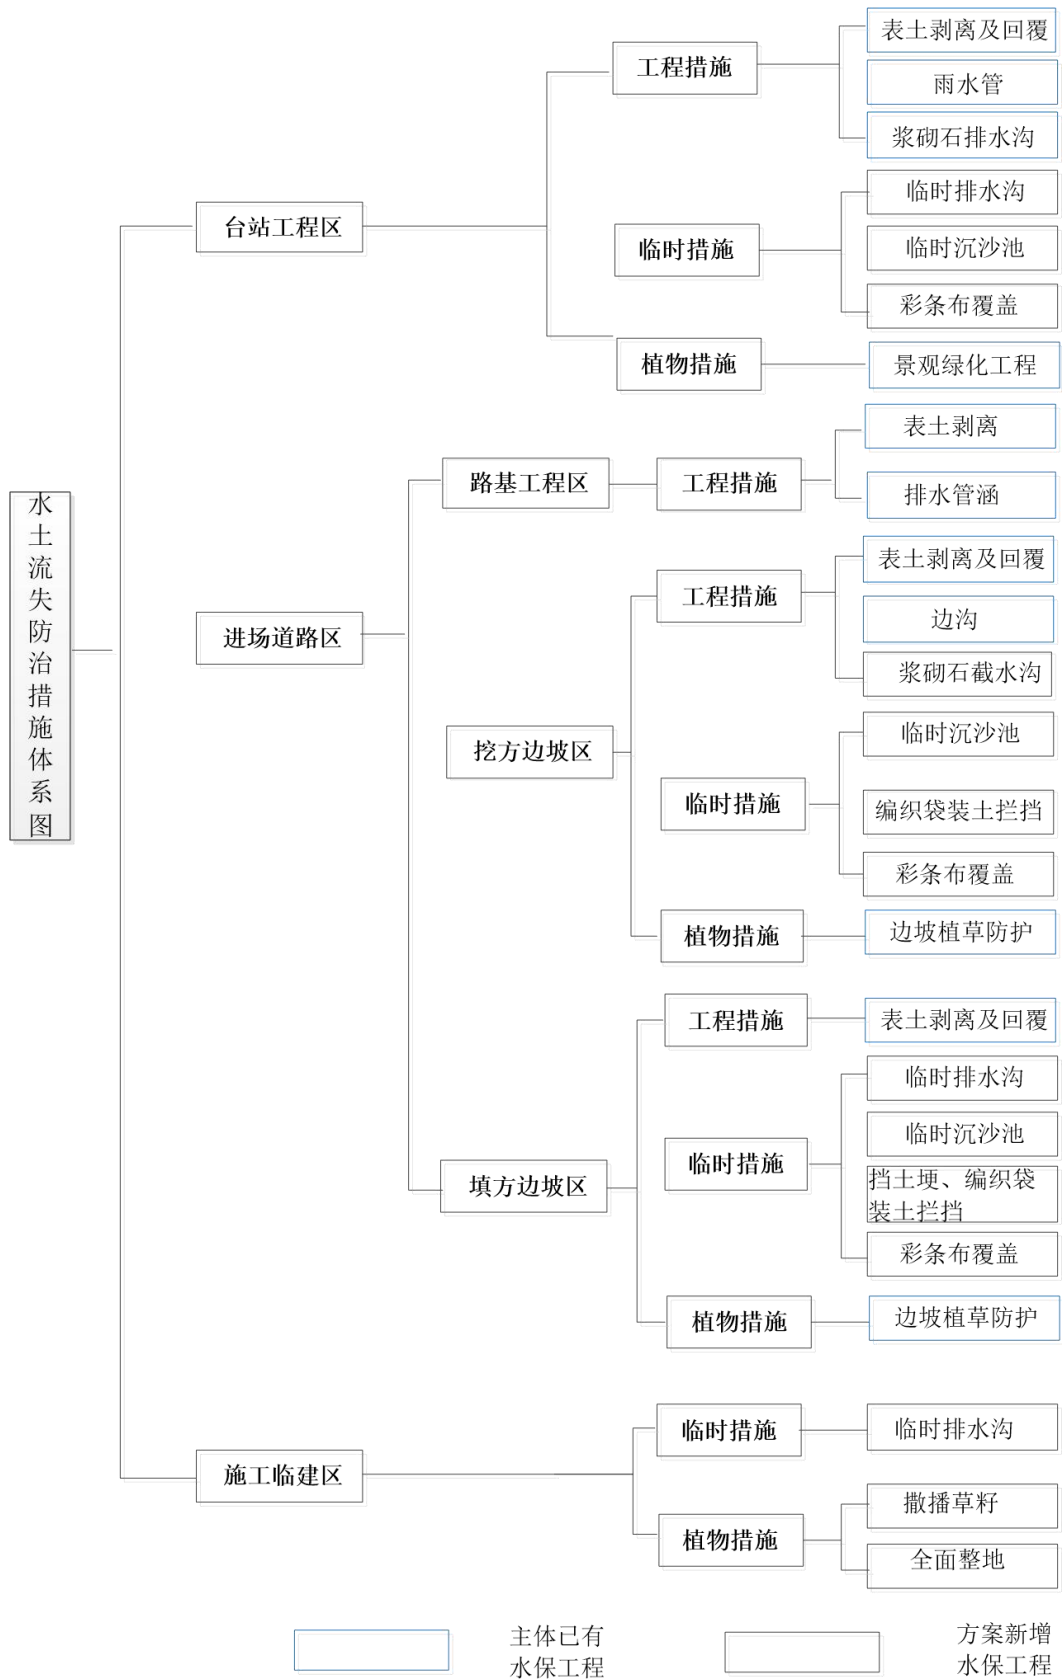
图 2-1 水土保持综合防治体系图

水土保持方案设计综合防治体系图详见图2-1，水土保持方案确定的防治措施及工程量见表2-3及表2-4。
