## 前言

为保护矿山地质环境，减少矿产资源勘查开采活动造成的矿山地质环境破坏，保护人民生命和财产安全，促进矿产资源的合理开发利用和经济社会、资源环境的协调发展。因此，采矿权人于 2022 年 5 月委托梅州市振声安全生产技术服务有限公司承担《广东省梅州市梅县区石扇广铭石场建筑用花岗岩矿矿山地质环境保护与土地复垦方案》的编制工作。

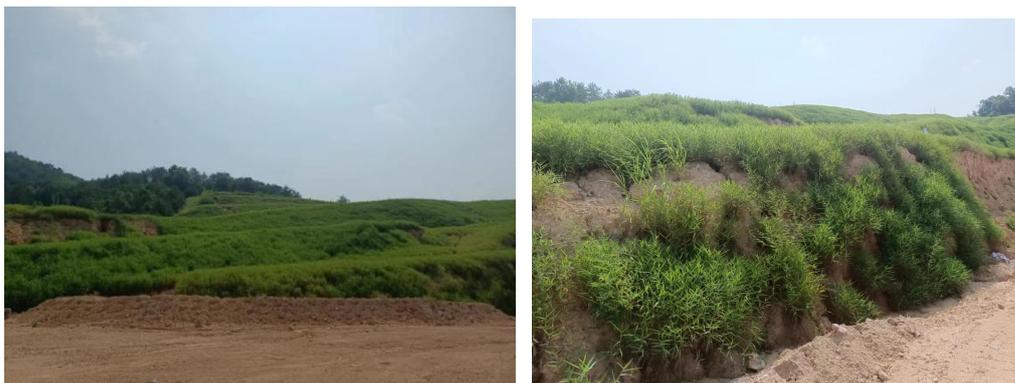
照片 1-1、1-2 排土场现状已撒播草籽

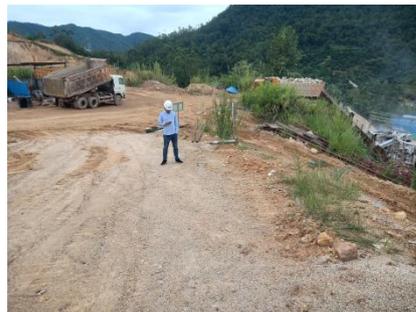
照片2-2 矿区地貌

评估区属丘陵地貌，地形坡度 $10\sim 25^{\circ}$ ，地势北东高南西低，坡度变化稍大，区内最高点位于评估区东北侧的山头，海拔标高 $+311.00\text{ m}$ ；最低点位于评估区西南面沟谷处标高为 $+105.0\text{ m}$ ，相对高差大约 $106\text{ m}$ 。山坡植被较好，但多为小灌木和杂草（见图2-1）。

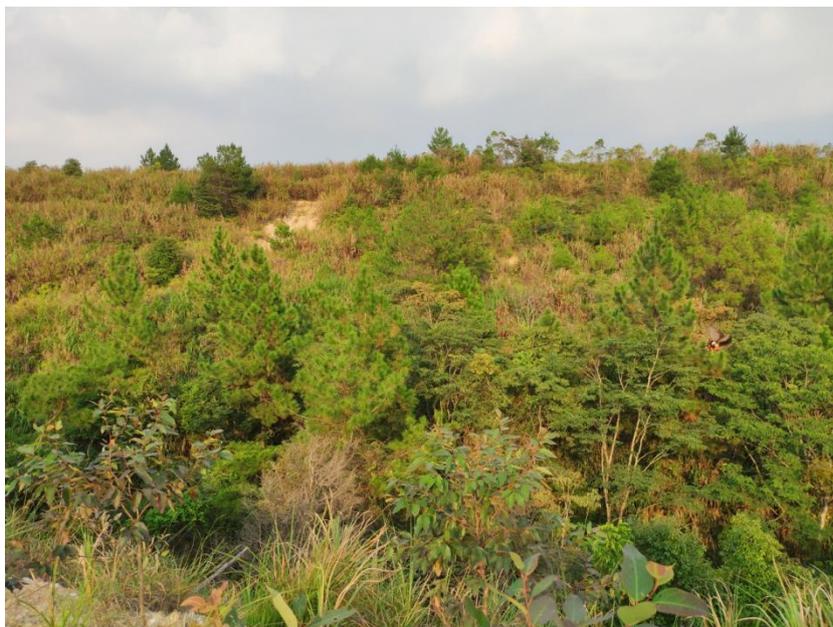
照片2-6 大龙华益丽瓷土场复垦现状

本矿山与丰顺县大龙华益丽陶瓷土场矿山地质环境保护与土地复垦工程类似，主要是要做到“边生产边复垦，闭坑一处复垦一处”的原则，按照“绿色矿山”的标准做好矿山地质环境保护与土地复垦工作。

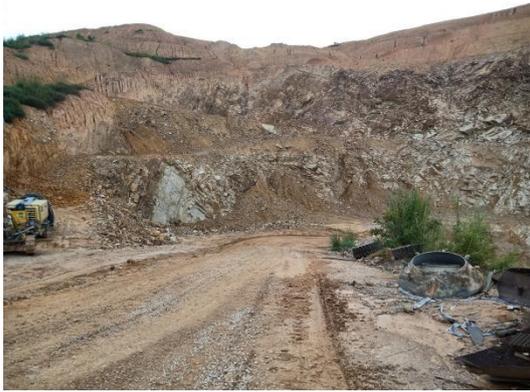
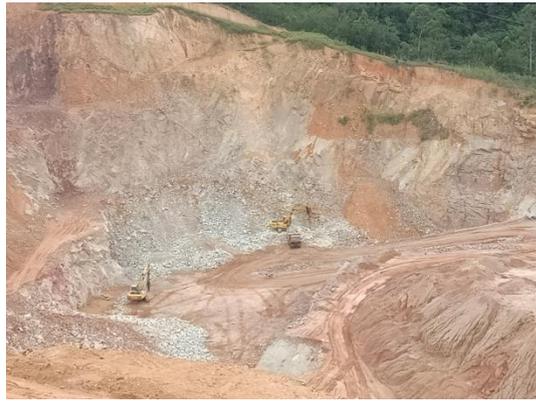
根据现场踏勘了解，目前矿山内已形成一个环形采坑，采场由南西向北东推进，走向长约260m，宽约230m。采场已形成10个台阶，开采台阶高10~15m不等，台阶宽度5~7m，坡面角约70°，其中上部剥离台阶有4个，开采台阶6个。上部土质台阶部分已植草复绿，复绿效果较好，露天采场边坡稳定性较好，现状地质灾害不发育。

照片 1 采场现状台阶（镜向 WN）

照片 2 采场现状台阶（镜向 E）

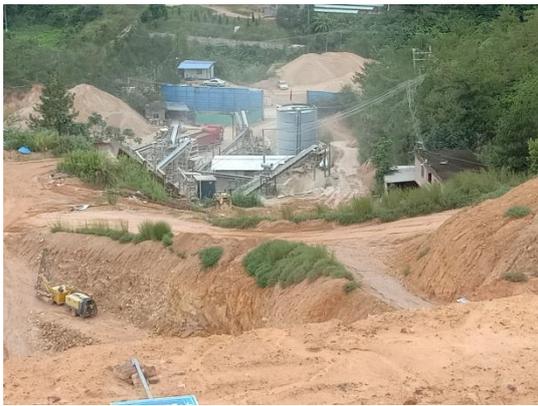
工业场地位于采场西南侧，包括破碎工业场地及维修车间等，工业场地是在采场西南角经开挖形成，现状地形起伏小，地形坡度小于5°，经在北侧破碎台应高差形成5~8m落差平台，坡度约为60°，工业场地目前未发育崩塌、滑坡地质灾害，边坡稳定性较好。

照片 3 工业场地（镜向 WS）

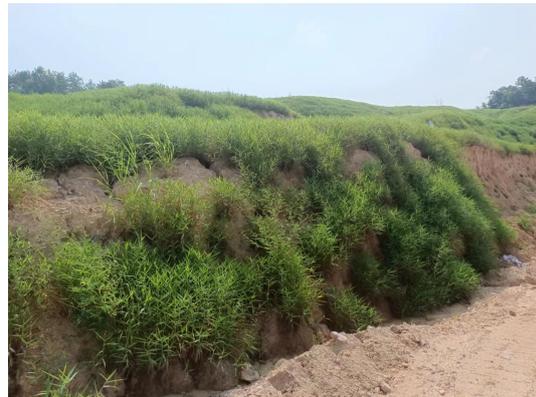
排土场边坡是矿山采矿产生的废石弃土堆积而成的人工填土边坡。矿山排土场位于矿区采场西北面山坑中,山坑长约180m,宽约40m,深凹式开采无表土剥离,堆土高度约为30m,分3~4级平台堆排,堆土边坡45~50°,目前部分区段堆放的岩土体较松散,尤其是在连续强降雨的情况下排土场边坡易发生崩塌/滑坡地质灾害。

照片 4 西北侧排土场（镜向 EN）
