梅州市虎坑矿业有限公司虎坑石场  
**矿山地质环境保护与土地复垦方案**

梅州市虎坑矿业有限公司

2022 年 12 月

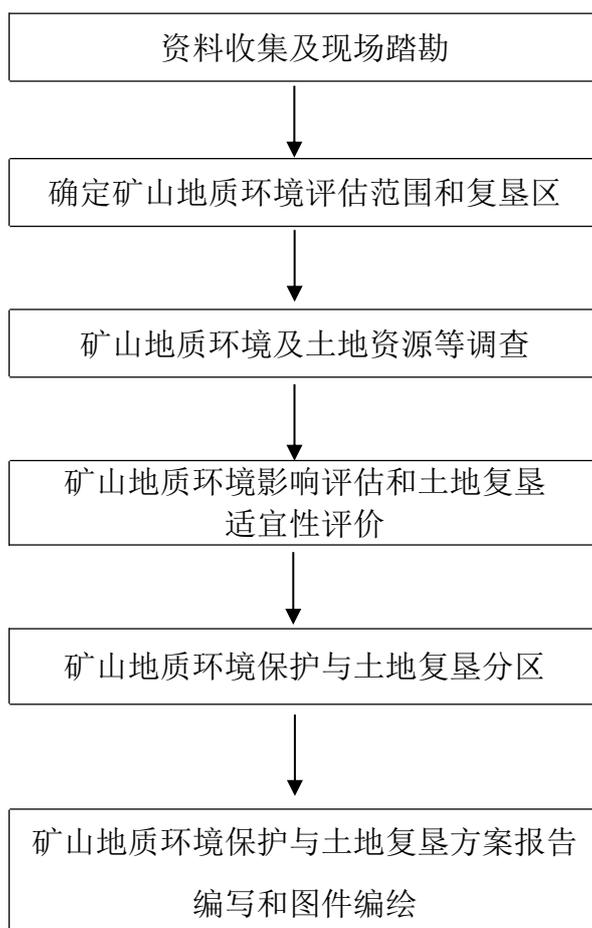
图 0-1 工作程序框图

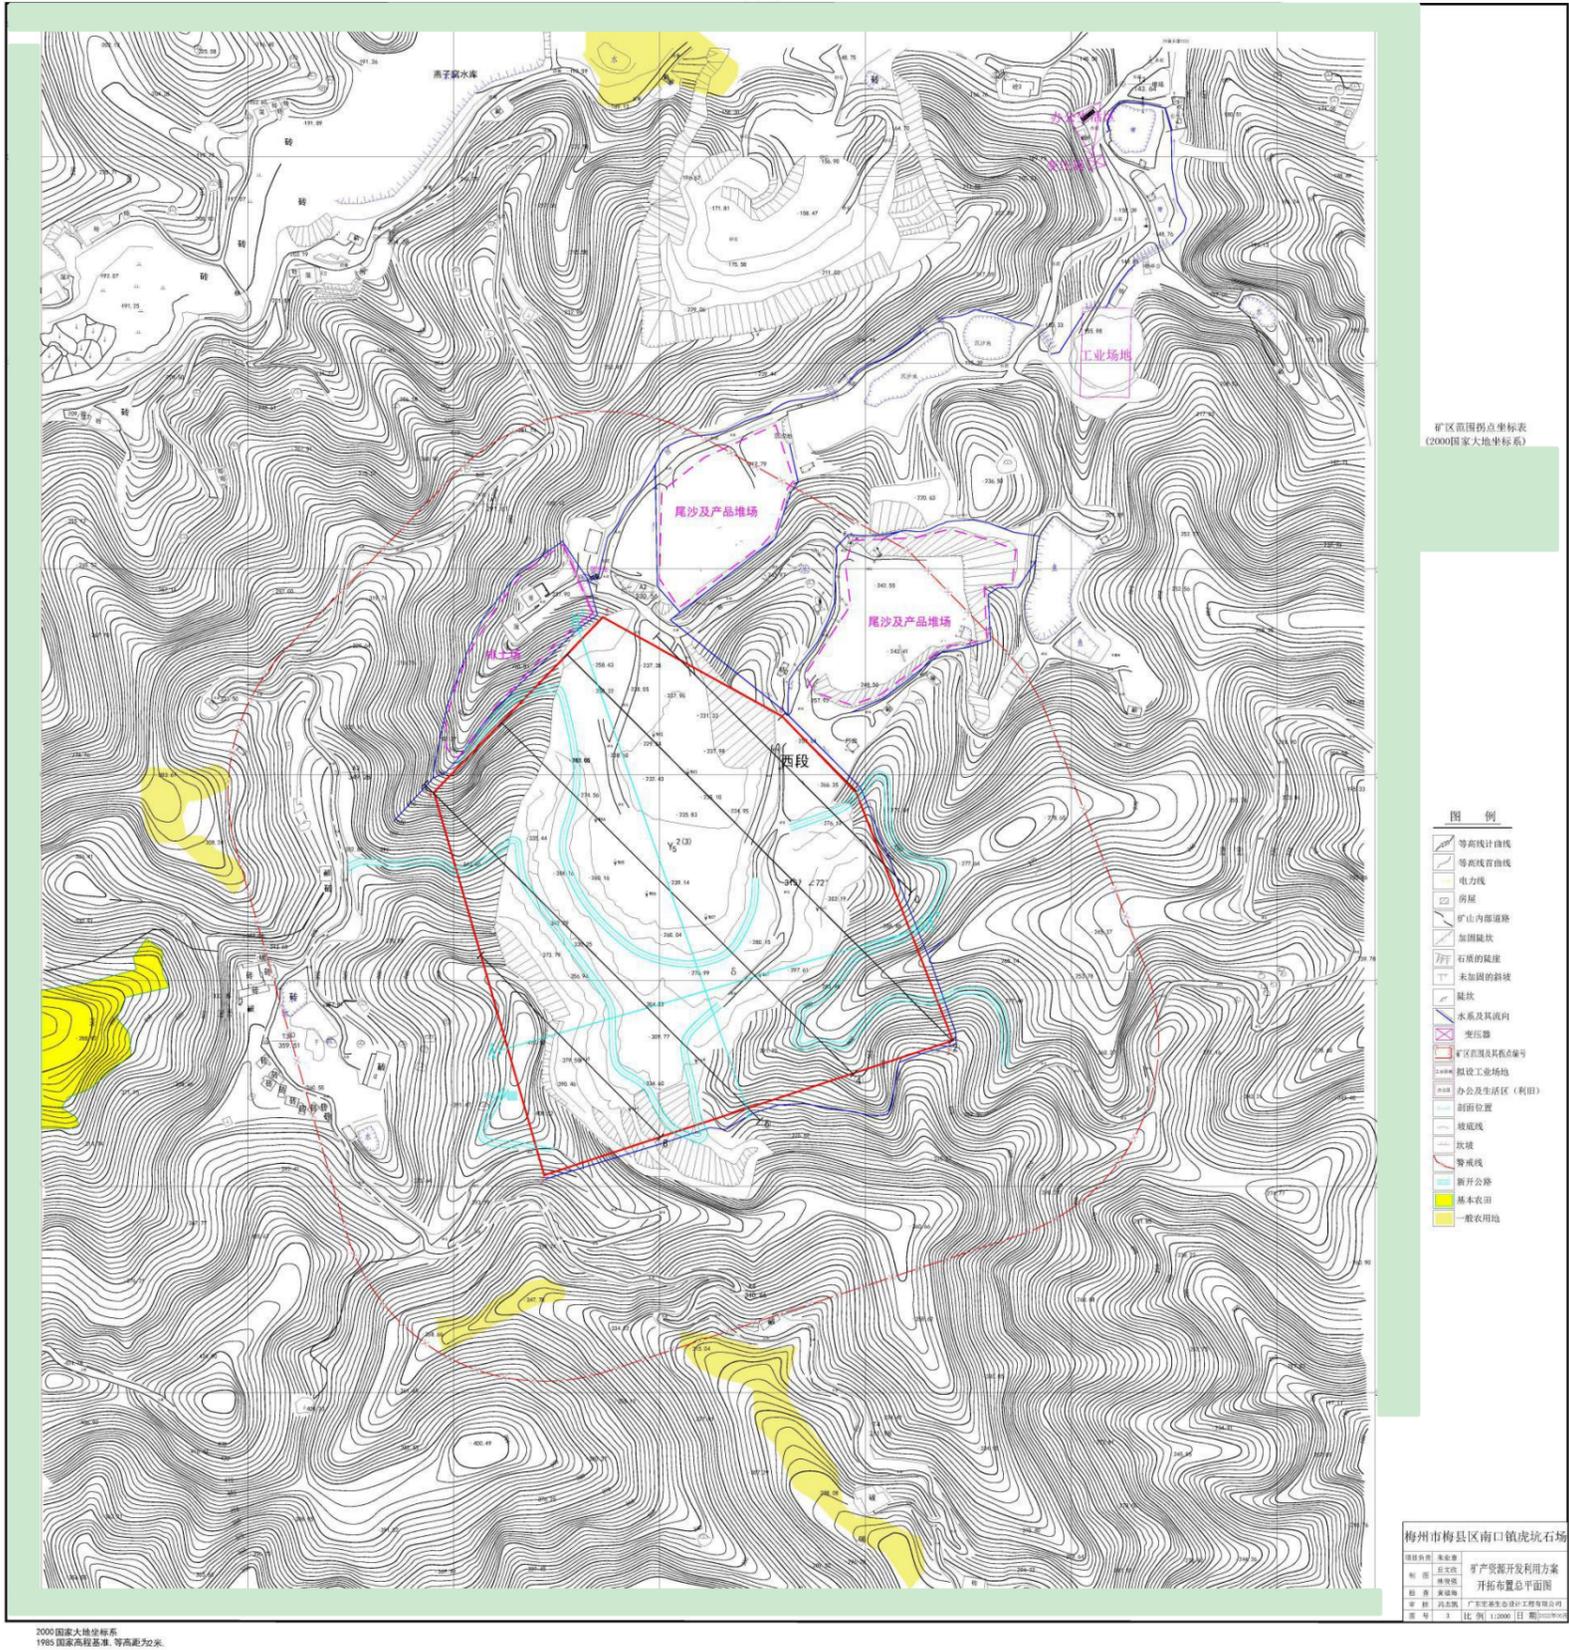
1-3 开拓布置总平面图

梅州市梅县区南口镇虎坑石场矿产资源开发利用方案开拓布置总平面图  
比例尺 1:2000

详见图 1-3 开拓布置总平面图，图 1-4 最终境界平面图，图 1-5 开采終了剖面图 A-A'、图 1-6 开采終了剖面图 B-B'。

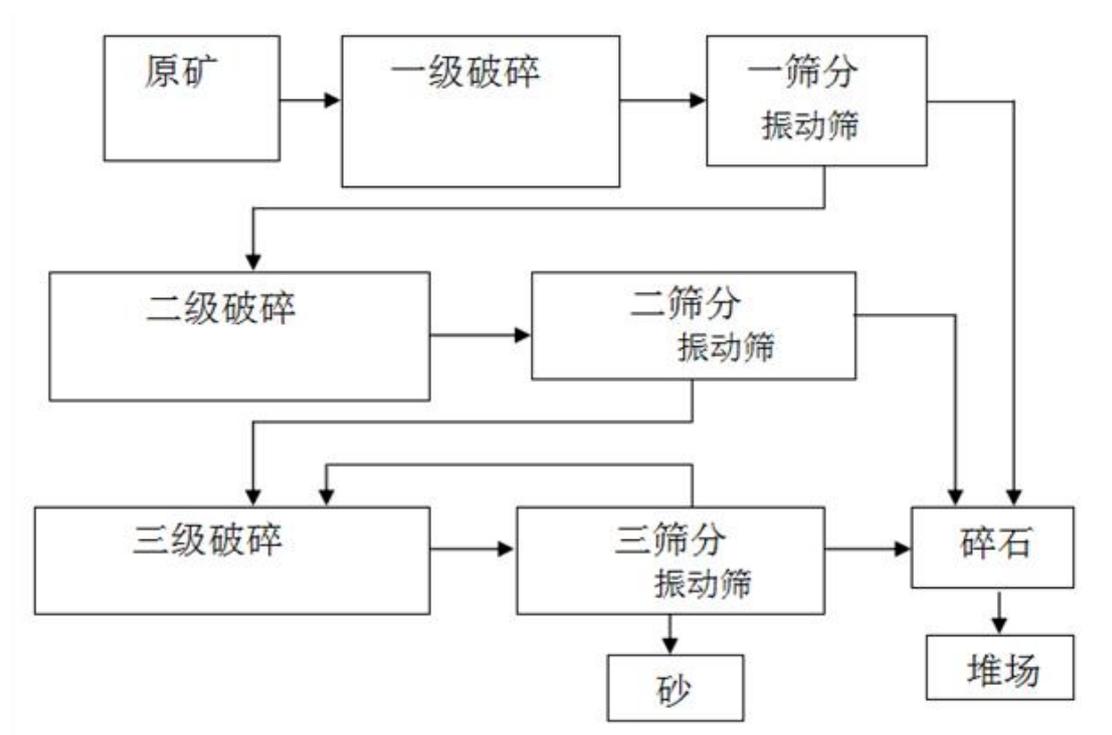
图 1-3 破碎生产线工艺流程图

根据产品方案要求, 将 700mm 的岩石破碎至 40mm 以下(产品规格为 10~40mm), 加工工艺流程: 原矿→一级破碎→一筛分→二级破碎→二筛分→三级破碎→三筛分→规格碎石→堆场。

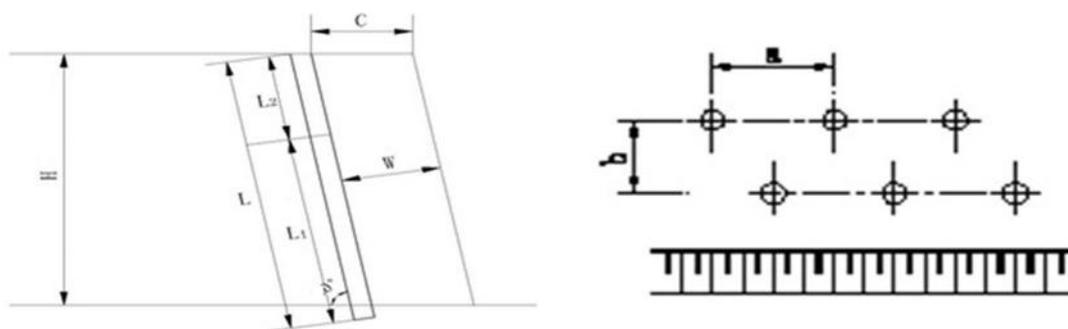
图 1-4 台阶炮孔布置爆破参数示意图

图中: H—台阶高度      L—炮孔长度       $L_1$ —装药长度  
 $L_2$ —充填长度      W—最小抵抗线      c—炮孔至边坡距离

布孔方式采用双排孔布孔方式,交错呈 $\Delta$ 形布孔(见炮孔布置示意图)。

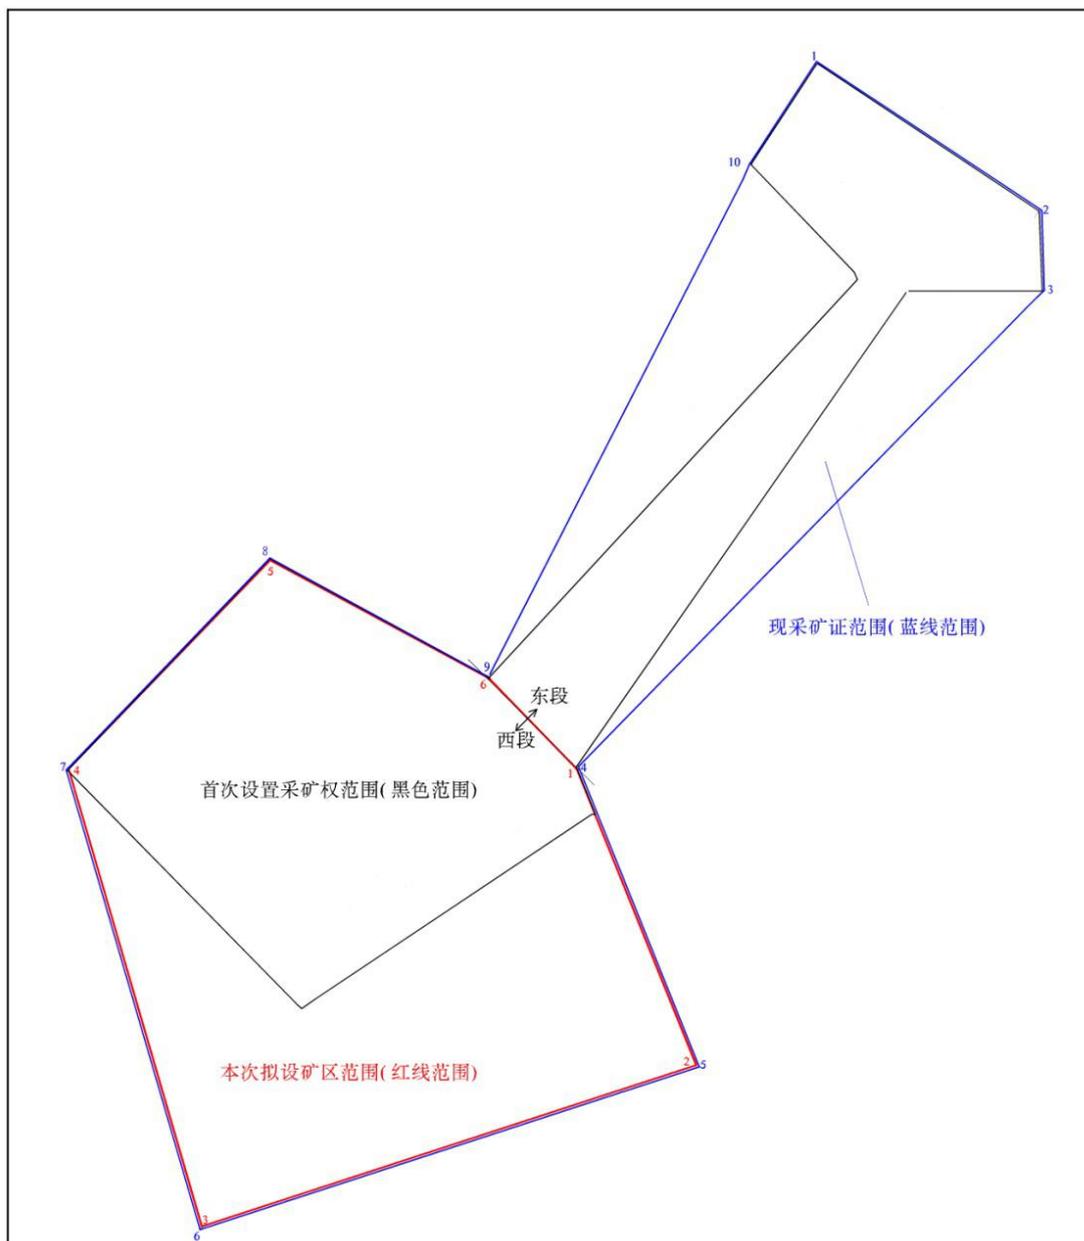
图 1-5 拟设采矿权矿区范围与原采矿权矿区范围重叠示意图

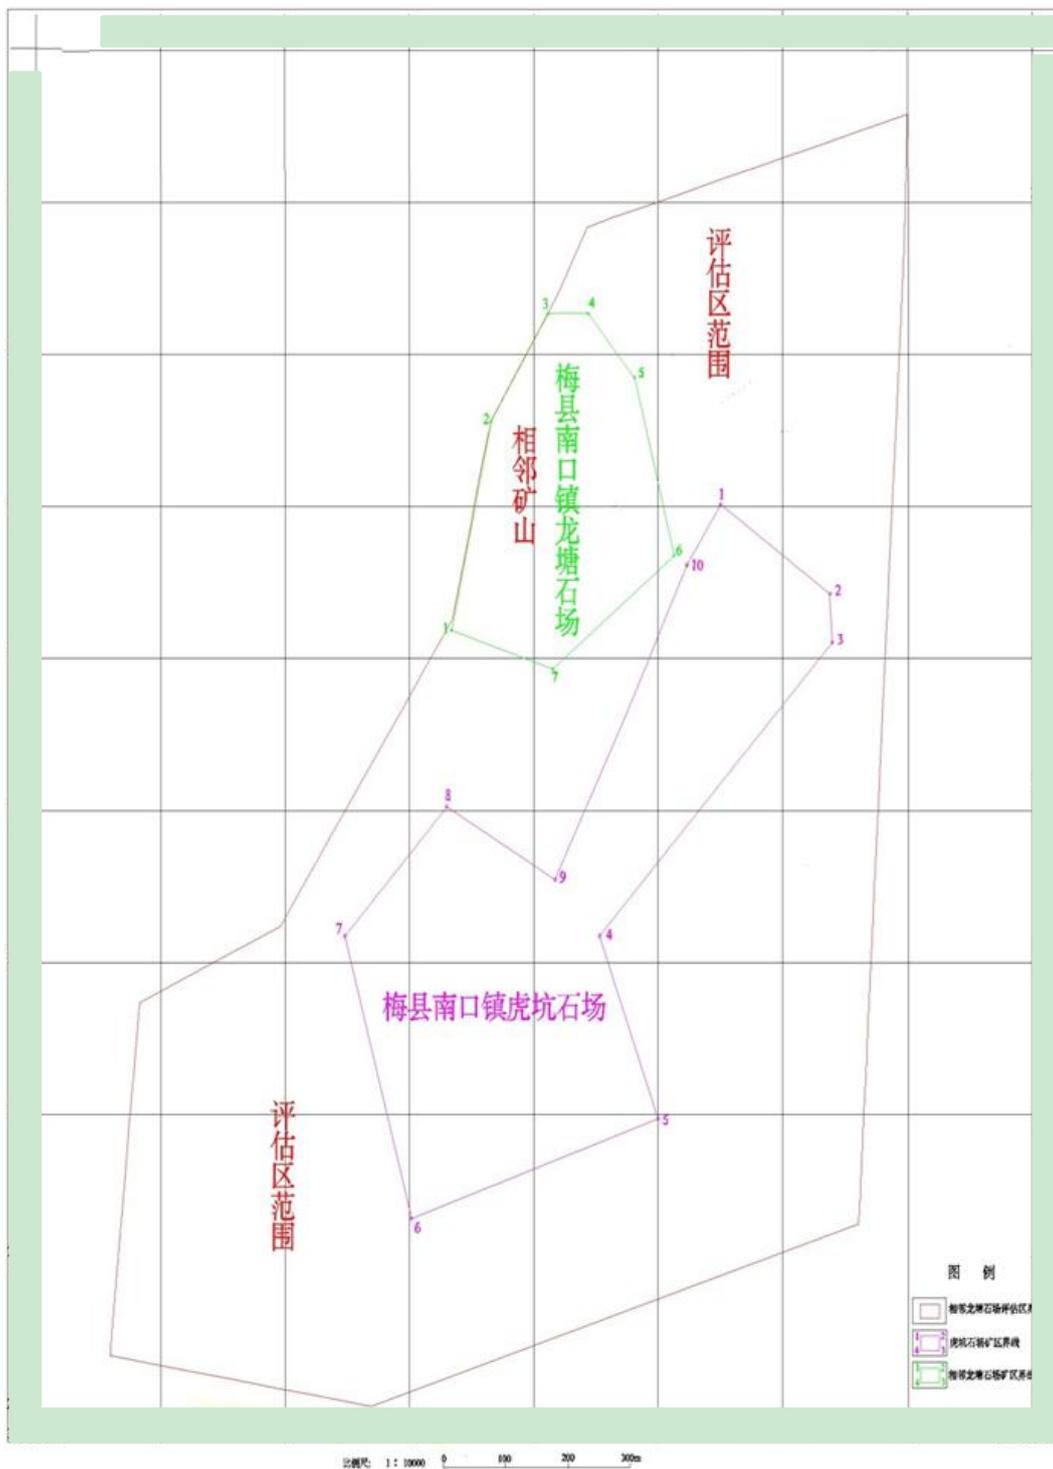
图 1-6 相邻矿山关系平面图

矿区北西部紧临梅县南口镇龙塘石场(最近距离约 20m，主要为矿区北部办公生活区与该石场紧临)(见图 1-6)，龙塘石场设计开采标高+145~+265m，分为 9 个台阶，采用露天台阶式开采，目前开采水平为+220~+140m。龙塘石场目前

开采标高+140~+266m, 目有已开采了 5 个台阶+154m、+175 m、+190m、+196m、+228, 最高边坡顶 226.26m, 形成露天采场破坏面积 4.8215hm<sup>2</sup>, 东北部排土场破坏土地面积 3.078hm<sup>2</sup>, 工业场地破坏面积 0.10hm<sup>2</sup>, 矿山道路压占及挖损面积约 0.3hm<sup>2</sup>。

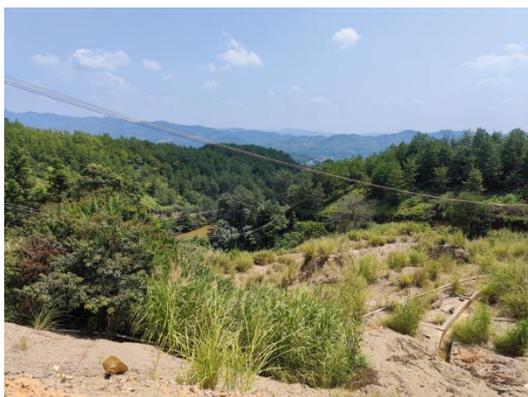
矿区所在地的原生地带性植被为亚热带常绿阔叶林。矿区主要植被为大片的灌木杂草，乔木植物主要有小叶桉、马尾松、杉树、杨梅等，植被覆盖率达75%以上。由于前期矿区开采建设，如表土层剥离等，矿区自然植被受到一定程度破坏，土地局部裸露。矿区附近农业种植经济作物主要是茶叶、柚子、水稻等。

照片1 矿区植被照片（镜头朝东北）

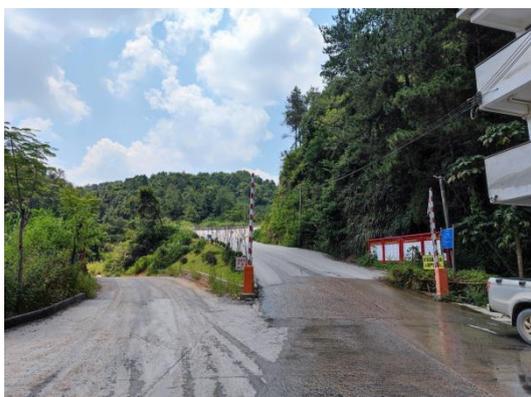
据现场踏勘，老采场已停采，目前已自然生长了较为茂盛的植被。采矿权人在矿区内部道路的两侧种植有乔木，办公生活区周边进行了植树绿化，矿容矿貌建设等。由于露天采场区域未最终形成终了台阶，所以未进行大面积的复垦复绿工程。

照片3 矿区道路绿化（镜头朝西北）

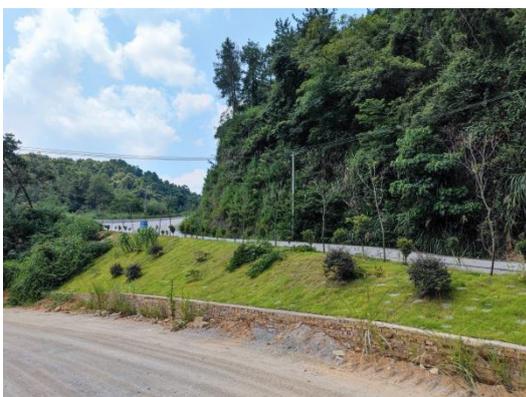
照片4 矿区道路绿化（镜头朝正西）

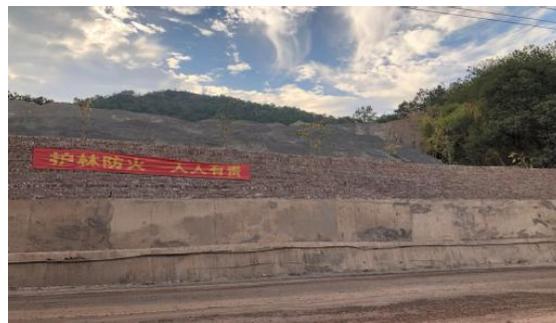
治理效果：梅州市梅江区又兴石场矿山地质环境治理工程的实施，完成了设计任务，达到消除地质灾害隐患，恢复和改善周边矿区生态环境的目的和效果。项目区附近的空气质量将得到大幅度的改善。种植的大量香樟树，改善破坏区的土壤物化环境，起到调节气候、净化空气、涵养水源和保持水土的作用。其治理工程及照片如下：

照片 8 治理后挡土墙

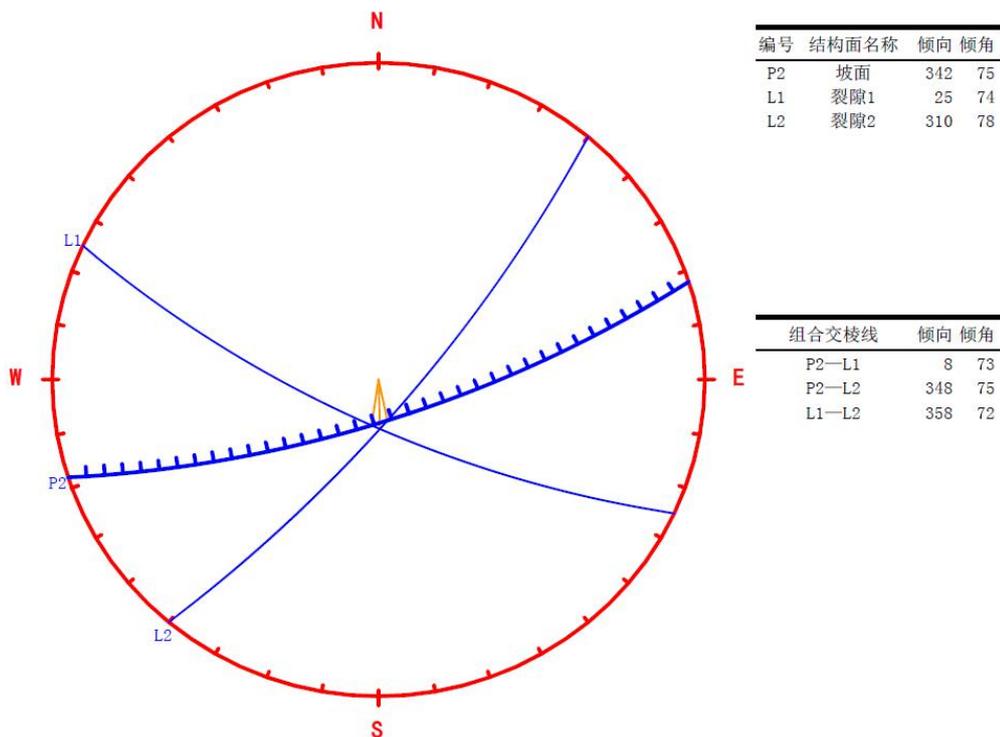
图 3-2 东南侧边坡赤平投影

序号	采面	坡面		节理裂隙	是否形成空间楔形体	稳定性
		倾向	倾角			
1	西南面	74	75	25° ∠74° 310° ∠78°	是	不稳定
2	东南面	342	75		是	较不稳定
3	东面	249	75		是	不稳定
4	东北面	209	75		是	较不稳定

综上所述，梅州市虎坑矿业有限公司虎坑石场呈台阶露天开采，根据现利用上半球赤平投影分析结果，采场西南面、东南面、东面和东北面采场边坡具备滑动的条件，稳定性均为较不稳定～不稳定。

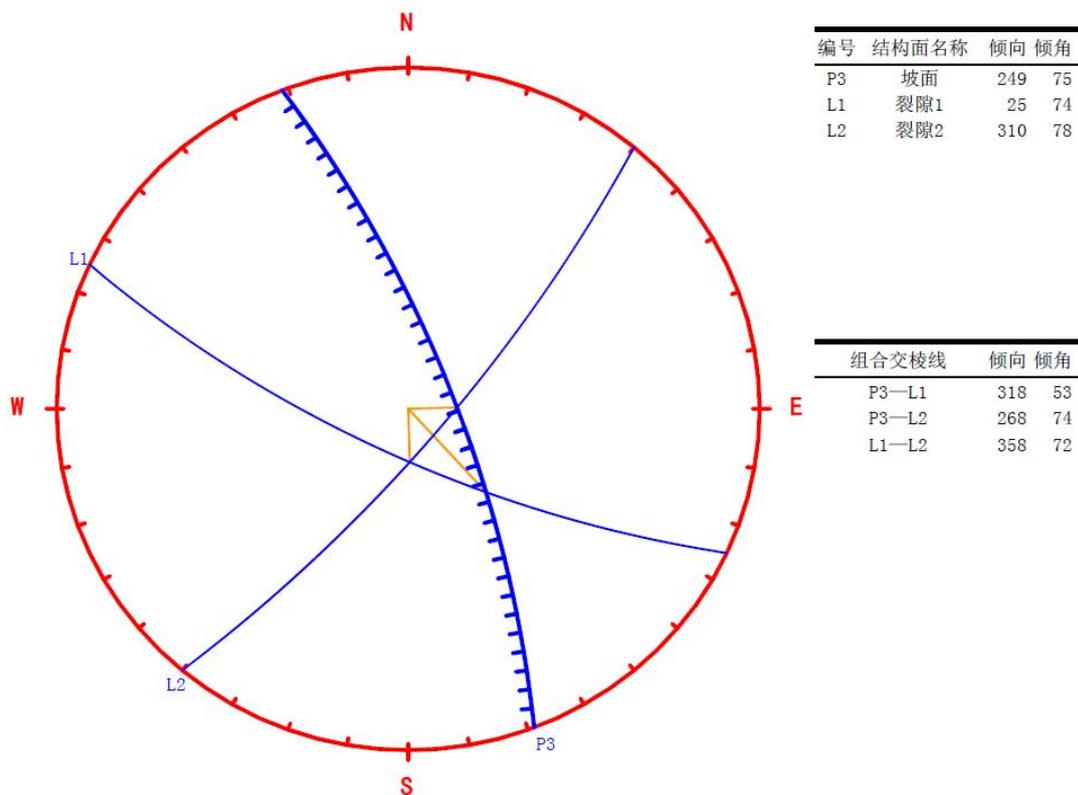
图 3-3 东侧边坡赤平投影

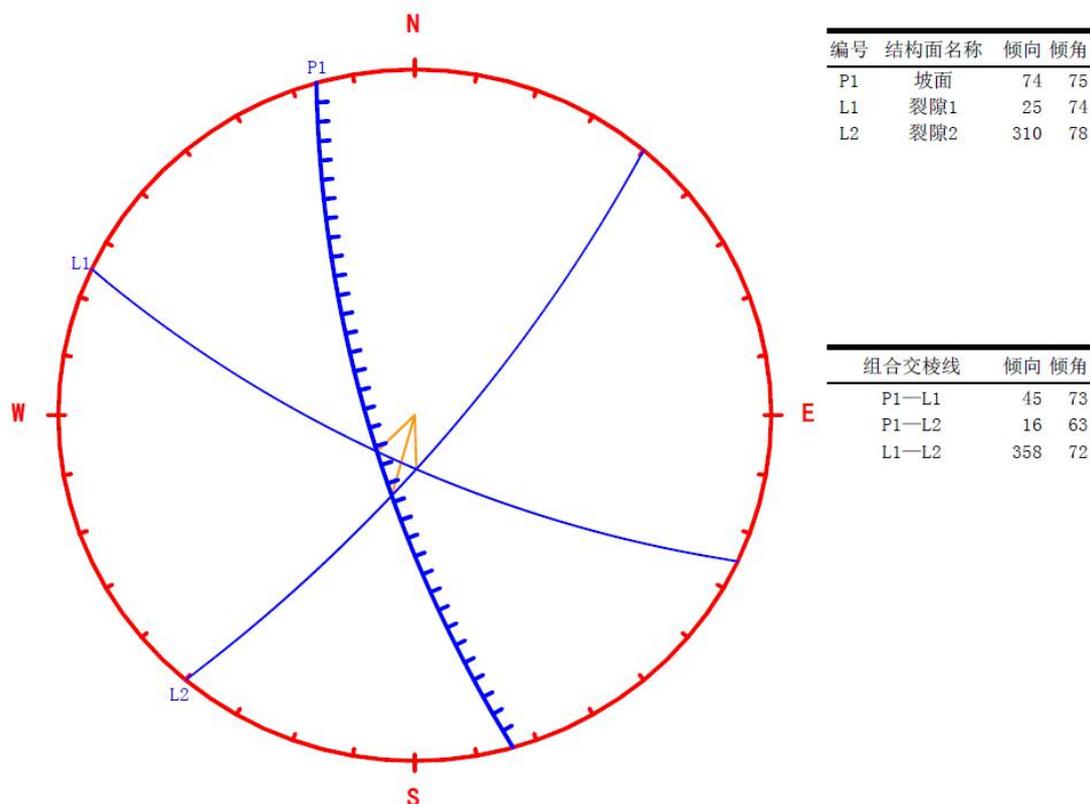
图 3-4 东北侧边坡赤平投影

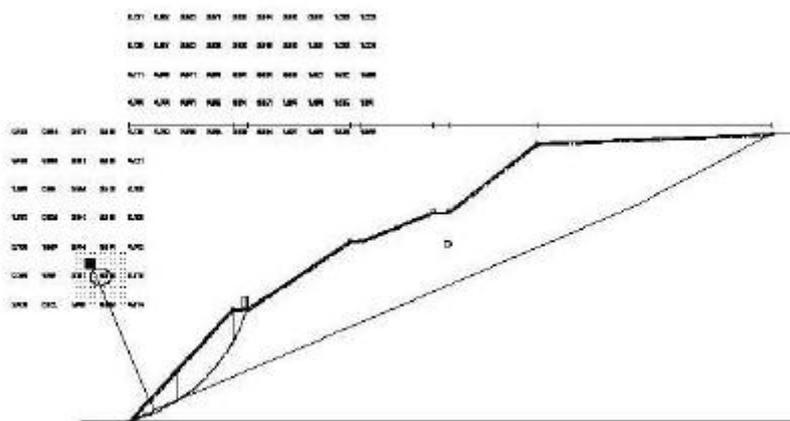
图 3-4 排土场边坡稳定性计算结果简图

边坡位置	重度 (kN/m <sup>3</sup> )	饱和 重度 (kN/m <sup>3</sup> )	粘聚 力 (kPa)	内摩 擦角 (°)	水下粘 聚力 (kPa)	边坡 坡度 (°)	边坡 高度 H (m)	水下 内摩擦 角 (°)
临时排土场边坡	21.5	22.5	25.0	20.0	15.5	35	34	15.0

根据表 3-11 判别标准, 从计算结果可知, 排土场边坡稳定性较差, 正常工况下和暴雨工况下安全系数均小于 1.0, 均处于不稳定状态。崩塌、滑坡的危害对象主要为林地和临时堆场区域, 威胁人数 1~2 人, 潜在经济损失约 150 万元。预测排土场填方边坡崩塌/滑坡危害程度为较严重, 危险性为中等, 对矿山地质环境影响程度较严重。

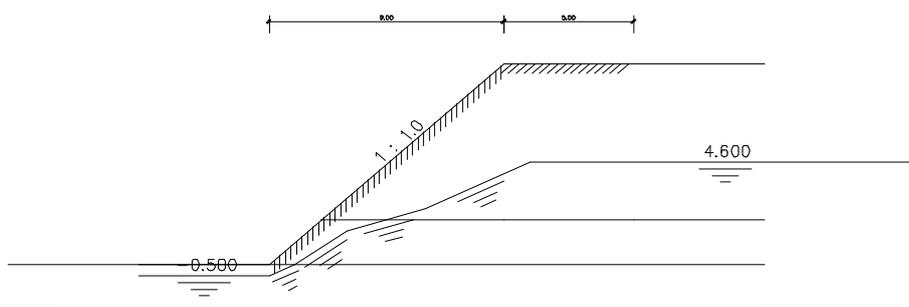
图 3-5 工业场地边坡稳定性计算结果简图

边坡位置	重度 (kN/t)	饱和重度 (kN/t)	粘聚力 (kPa)	内摩擦角 (°)	水下粘聚力 (kPa)	边坡坡度 (°)	边坡高度 H (m)	水下内摩擦角 (°)
工业场地	21.5	22.5	25.0	20.0	15.5	45	5	15.0

根据表 3-13 判别标准，从计算结果可知，综合服务区边坡稳定性一般，正常工况下边坡稳定性基本稳定，安全系数 1.323，但暴雨工况下安全系数较低 0.952，小于 1.0，可能发生崩塌、滑坡。危害对象为综合服务区建筑物及工作人员，预测受威胁人数约 2~3 人，潜在经济损失约 200 万元。预测工业场地挖方边坡崩塌/滑坡危害程度为较严重，危险性为中等，对矿山地质环境影响程度较

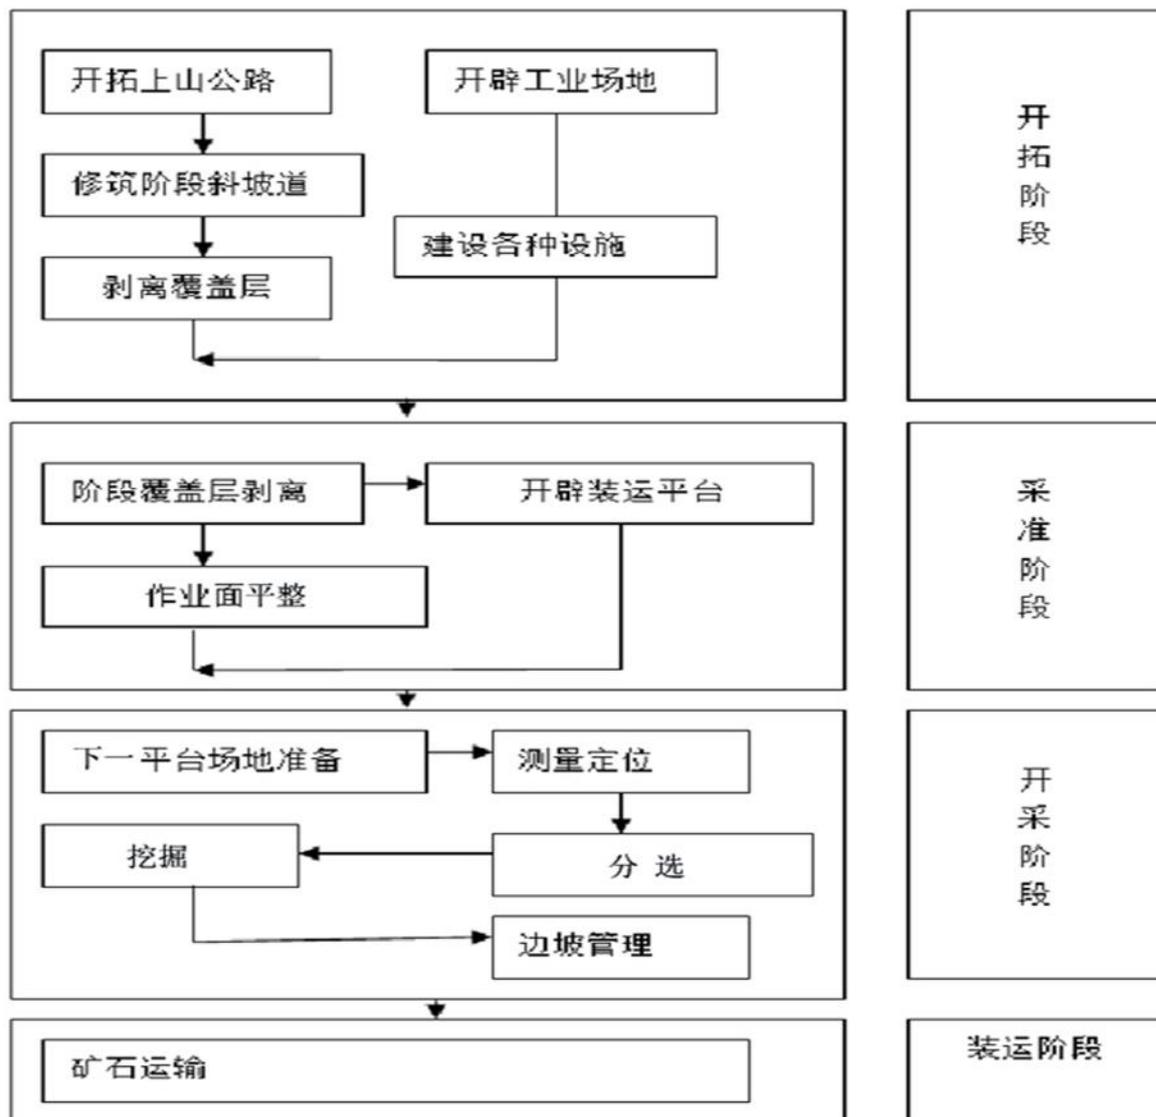
图 3-7 采矿工艺流程图

各损毁地块的损毁时序，可划分两个阶段：见采矿工艺流程图（图 3-7）

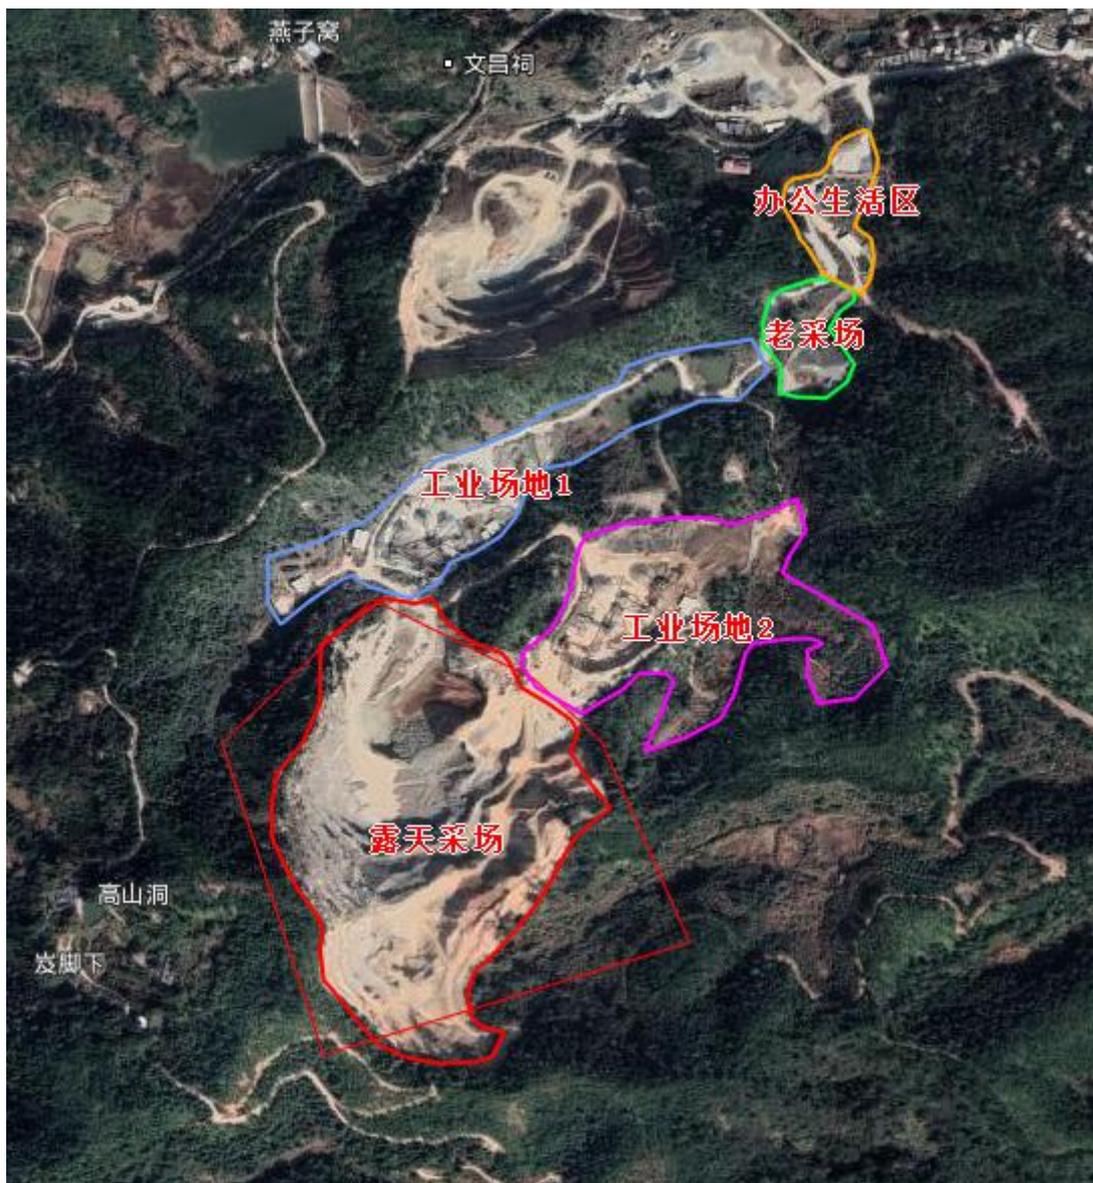
图 3-8 已损毁范围分区图

矿山目前已形成露天采场、老采场、办公生活区、工业场地 1、工业场地 2 及矿区道路等区域，已损毁面积为 25.5238hm<sup>2</sup>。根据梅州市虎坑矿业有限公司虎坑石场已损毁范围土地利用现状图（2018 年度数据），损毁土地类型包括水田（011）、果园（021）、有林地（031）、坑塘水面（114）、村庄（203）、采矿用地（204），损毁方式为挖损、压占，损毁程度为中度～重度。

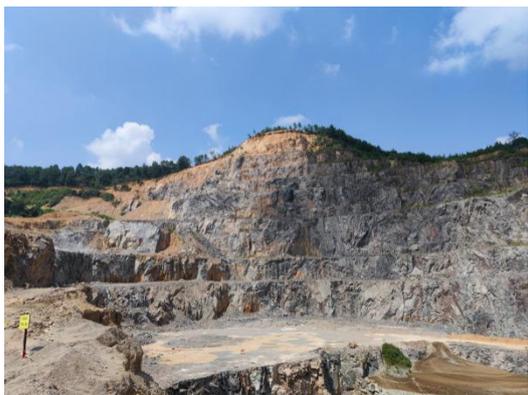
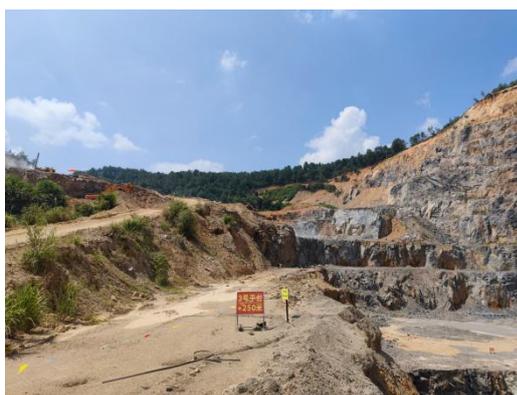
照片 7 露天采场（镜头朝西南）

照片 8 露天采场（镜头朝正南）

露天采场主要分布于中西部，平面上呈不规则多边形形状，长约 339m，宽约 167m，矿区露天采场面积约 12.6884hm<sup>2</sup>。采场基本上按开采设计要求，每下降 15m 分一个开采台阶。松散状岩土类保留边坡 45°，岩石保留边坡角在 60° 左右。露天开采境界内地表最高点在西南部，标高约 400.0m，往东北方向次第台阶式下降，至采场最低开采标高为 225.56m，总落差达 174.44m。多年来基本上保持稳固，未发生规模崩塌现象。损毁土地类型包括有林地（031）7.7832hm<sup>2</sup>和采矿用地（204）4.9052hm<sup>2</sup>，损毁方式为挖损、压占，损毁程度为重度。

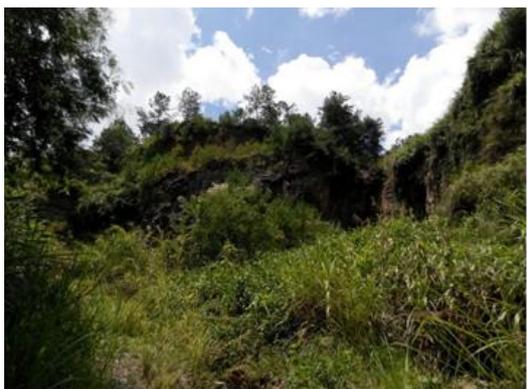
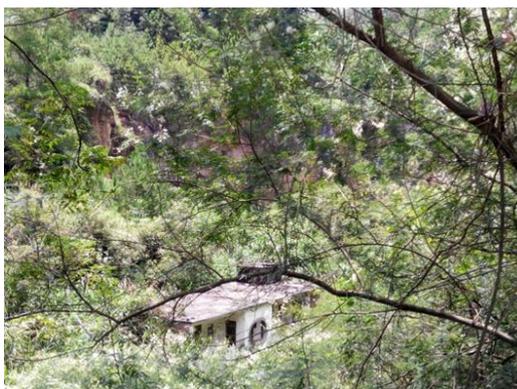
照片 9 老采场（镜头朝西南）

照片 10 老采场（镜头朝正东）

早期对老采场进行开采，分为两个台阶开采(+157.0m、+178m)，老采场破坏面积 1.5568hm<sup>2</sup>，损毁土地类型包括有林地（031）1.0292hm<sup>2</sup>和采矿用地（204）0.5276hm<sup>2</sup>，损毁方式为挖损、压占，损毁程度为重度。现今老采场已停止使用，但未对其进行复垦，目前已自然生长了较为茂盛的植被。

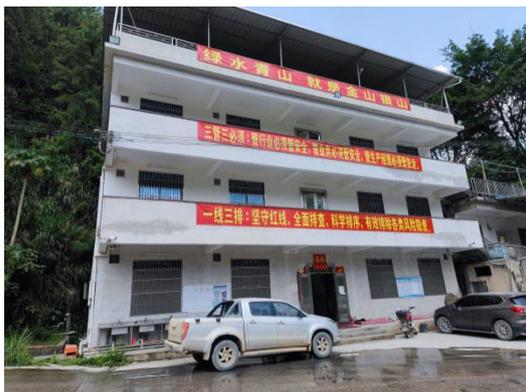
办公生活区设置办公机构和员工生活服务设施，位于矿区外北侧，爆破危险区范围外。损毁土地面积约 1.6128hm<sup>2</sup>，损毁土地类型包括有林地（031）0.4519hm<sup>2</sup>、坑塘水面（114）0.4188hm<sup>2</sup>、村庄（203）0.0605hm<sup>2</sup>、采矿用地（204）0.6816hm<sup>2</sup>，损毁方式为挖损和压占，损毁程度为中度。

照片 11 办公生活区（镜头朝西北）

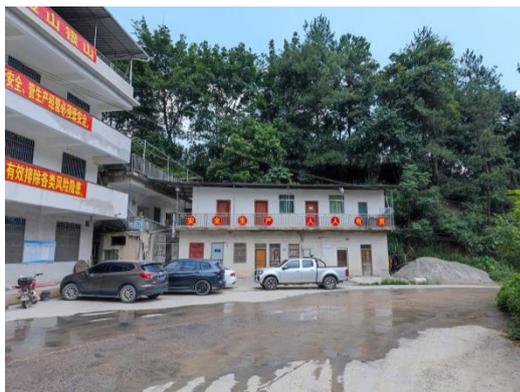
照片 12 办公生活区（镜头朝正北）

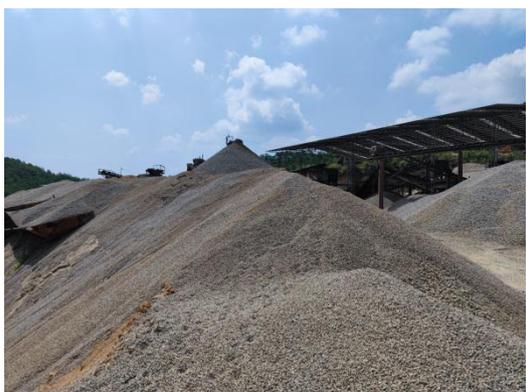
工业场地 1 位于矿区外北侧 70m 处，主要有破碎加工场地、仓库、机修、变配电设施以及下游的两个沉砂池等。损毁土地面积约 4.5696hm<sup>2</sup>，损毁土地类型包括水田（011）1.1234hm<sup>2</sup>、果园（021）1.0964hm<sup>2</sup>、有林地（031）1.8146hm<sup>2</sup>、坑塘水面（114）0.3292hm<sup>2</sup>、采矿用地（204）0.2060hm<sup>2</sup>，损毁方式为挖损、压占，损毁程度为中度。

照片 13 工业场地 1（镜头朝西北）

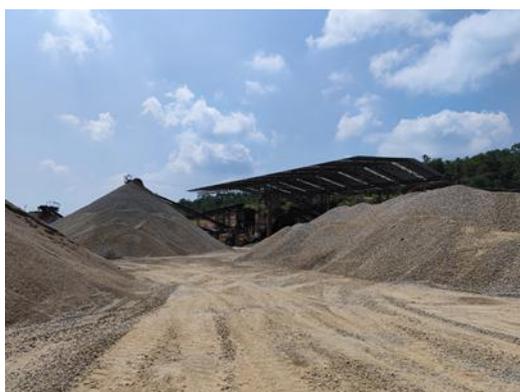
照片 14 工业场地 1（镜头朝正北）

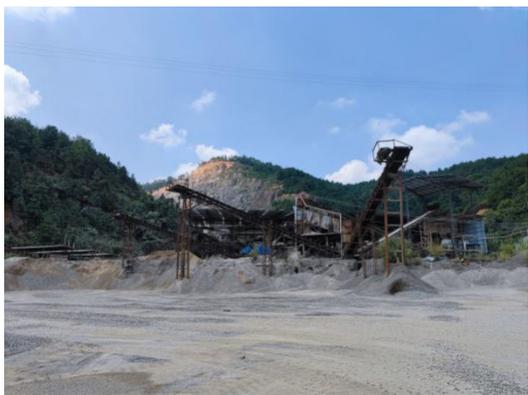
工业场地 2 位于矿区外东北侧 50m 处，主要有制砂生产线、仓库、机修和变配电设施等。损毁土地面积约 3.6095hm<sup>2</sup>，损毁土地类型包括果园（021）1.7008hm<sup>2</sup>、有林地（031）0.9708hm<sup>2</sup>、采矿用地（204）0.9379hm<sup>2</sup>，损毁方式为挖损、压占，损毁程度为中度。

照片 15 工业场地 2（镜头朝正北）

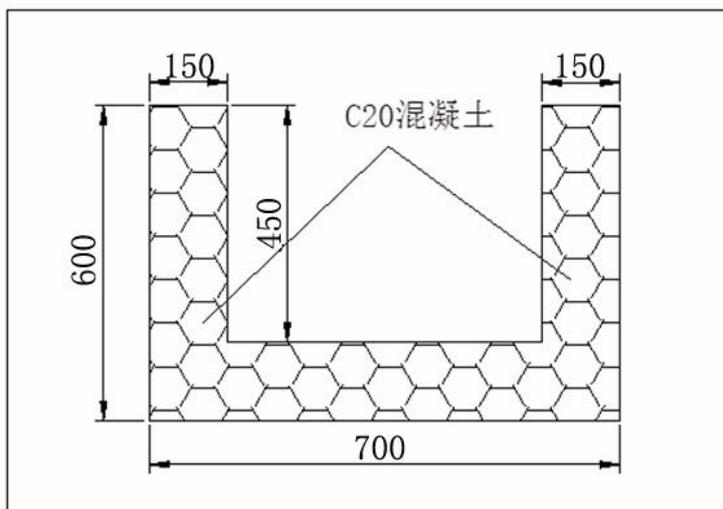
图 5-1 C20 混凝土截排水沟示意图

在采场周边以及采场底场布置截排水沟，测算采场周边截水沟长度约 970m，采场底场排水沟总长度为 1200m，设计过水断面为矩形状，宽 0.4m，深 0.45m，采用 C20 混凝土浇筑，厚度 0.15m，截排水沟挖土断面  $0.42\text{m}^2$ ，其 C20 浇筑断面为  $0.24\text{m}^2$ （工程量统计见表 5-1、大样图见 5-1）。

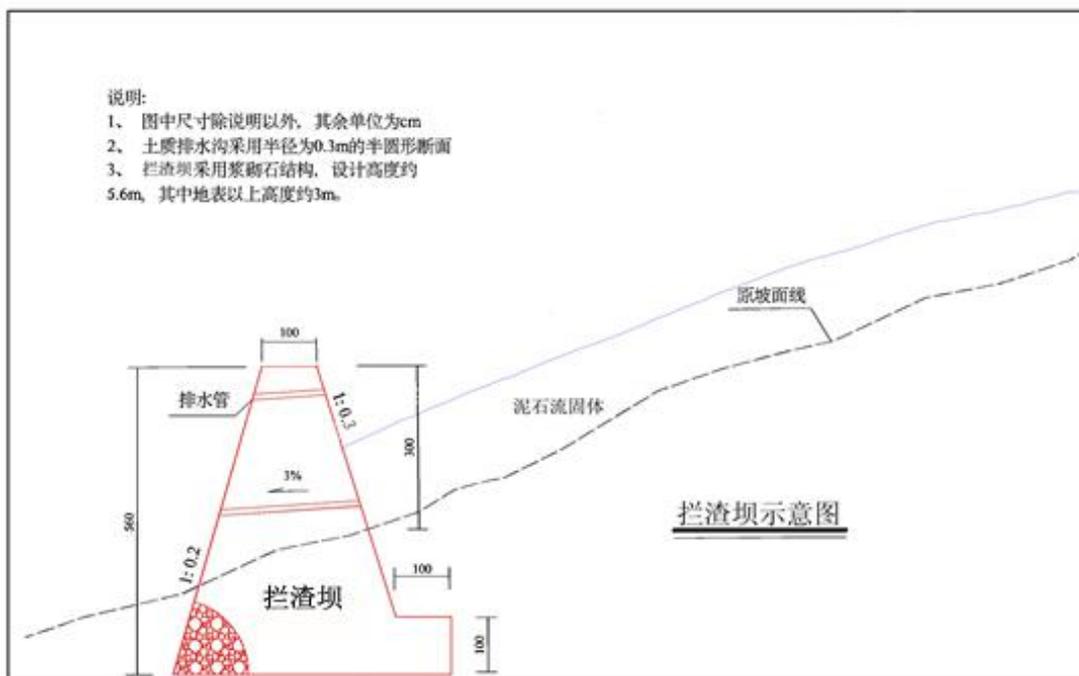
图 5-2 拦渣坝示意图（主体设计）

位置	项目	计算方式	数量	单位
拦渣坝	浆砌石	16.8×72	1209.6	m <sup>3</sup>

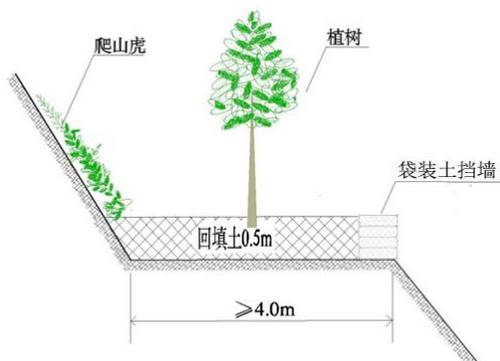
图 5-3 台阶复垦设计示意图

露天采场平整完毕后，采取乔+灌+草混交模式，乔木选用香樟、大叶相思、木荷等三种树种混植，乔木密度为 1600 株/hm<sup>2</sup>，乔木幼苗规格：高度 0.5~0.8m，胸径 3~5cm，冠幅 30~35cm，狗牙根草籽密度为 20kg/hm<sup>2</sup>，爬山虎以 1 株/m 的种植密度进行扦插。种植面积 7.4680hm<sup>2</sup>，种植乔木 11949 株；全面积撒播狗牙根草籽，撒播面积 12.6066hm<sup>2</sup>；台阶平台总长度 11050m，种植爬山虎 11050 株。

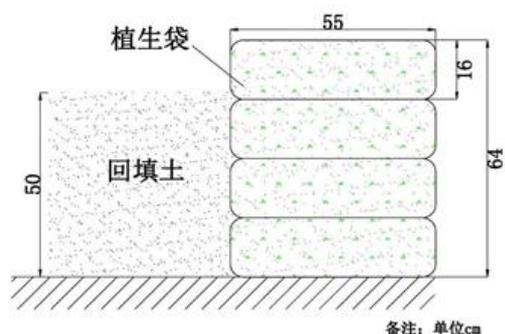
图 5-4 台阶平台挡土墙断面图

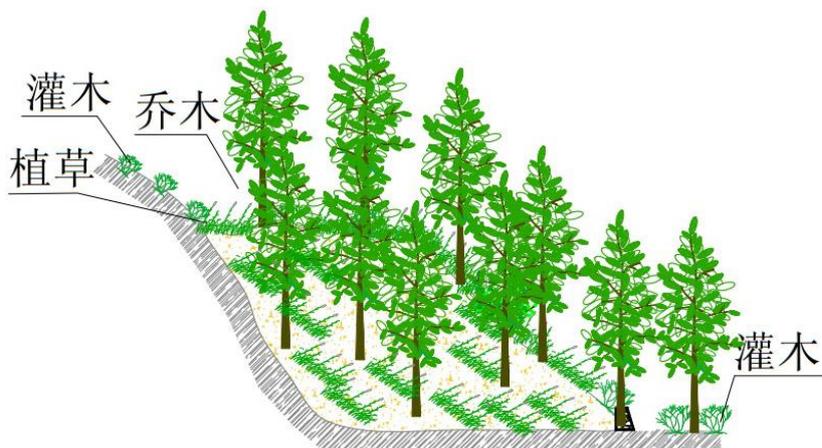
图 5-5 工业场地、办公生活区复垦设计示意图

序号	工程名称	计量单位	工程量
一	土壤重构工程		
(1)	覆土回填	m <sup>3</sup>	5668
(2)	场地平整	hm <sup>2</sup>	1.1335
(3)	复合肥	kg	72.4
二	植被重建工程		
(1)	栽植乔木	100 株	7.24
(2)	撒播狗牙根	hm <sup>2</sup>	1.1335

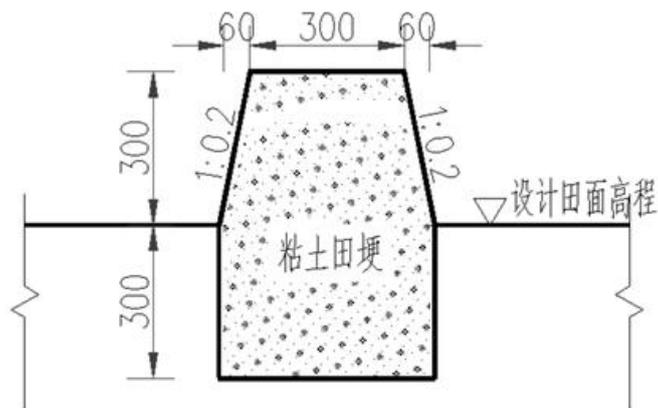
图 5-5 田埂设计示意图

田埂：对规划田块内部格田的田埂进行修筑，采用粘土田埂，设计田埂高0.3m，顶宽0.30m，底宽0.42m，断面面积0.489m<sup>3</sup>。本项目规划平整田块区域共修筑田埂长880m，田埂修筑合计土方量430m<sup>3</sup>。

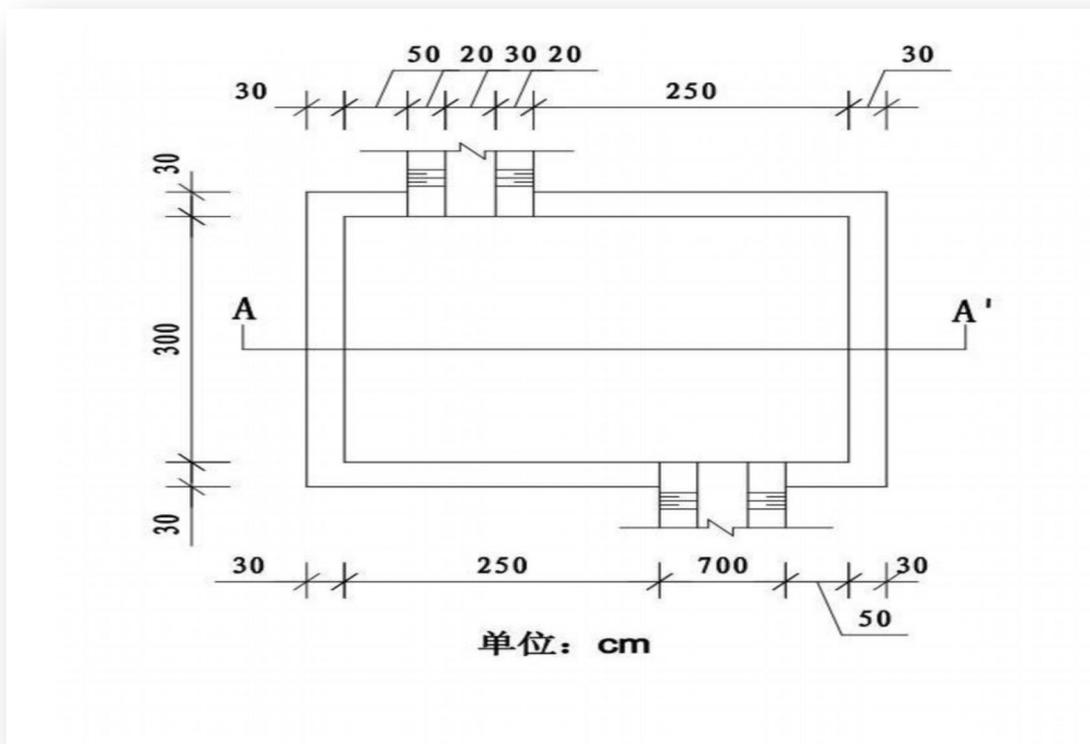
图 5-6 沉砂池平面图

本方案采用水质监测措施，对矿坑排放水的水质进行挖沉淀池长期监测，修建一座容量 80m<sup>3</sup> 的沉砂池沉淀，尺寸 10.0×4.0×2.0(长×宽×高)，浇筑 C20 混凝土，对矿坑排放水采用沉淀后排放的方式，每半年取一组水样进行水质分析，根据水位、水质的变化情况，采取合理有效的处治措施。

工程量详见表 5-13，沉砂池典型设计图图 5-6、5-7。

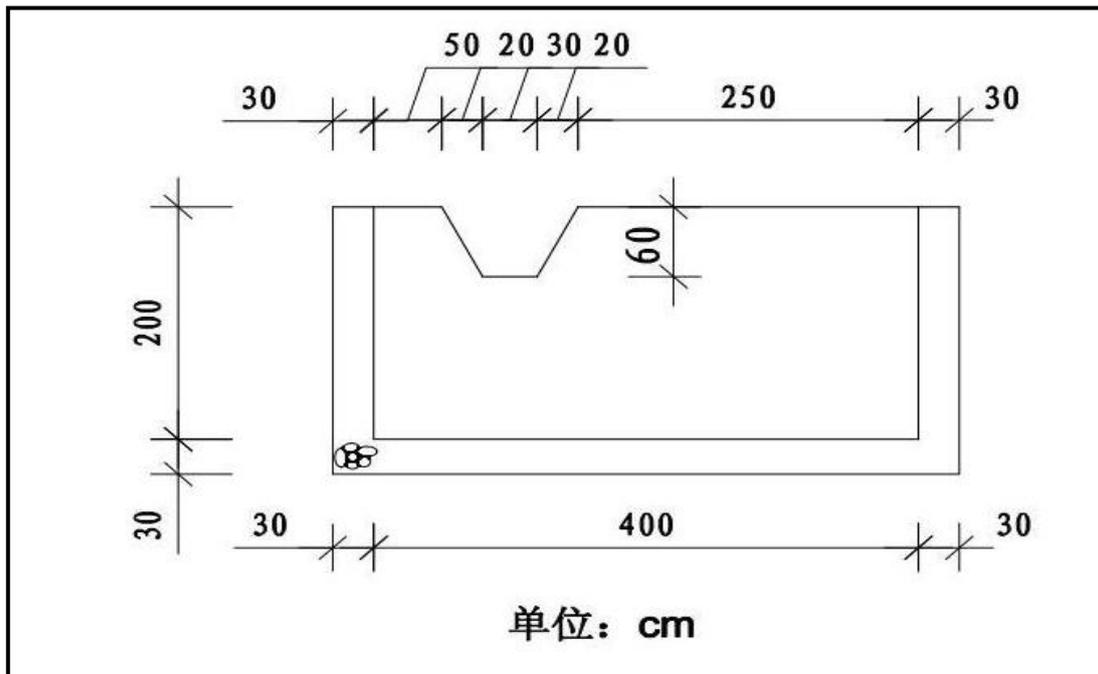
图 5-7 沉砂池剖面图
