| <b>第五章 矿山地质环境治理与土地复垦工程</b> | <b>90</b> |

为保护矿山地质环境，减少矿产资源勘查开采活动造成的矿山地质环境破坏，保护人民生命和财产安全，促进矿产资源的合理开发利用和经济社会、资源环境的协调发展。因此，采矿权人于 2022 年 5 月委托梅州市振声安全生产技术服务有限公司承担《广东省梅州市梅县区石扇广铭石场建筑用花岗岩矿矿山地质环境保护与土地复垦方案》的编制工作。

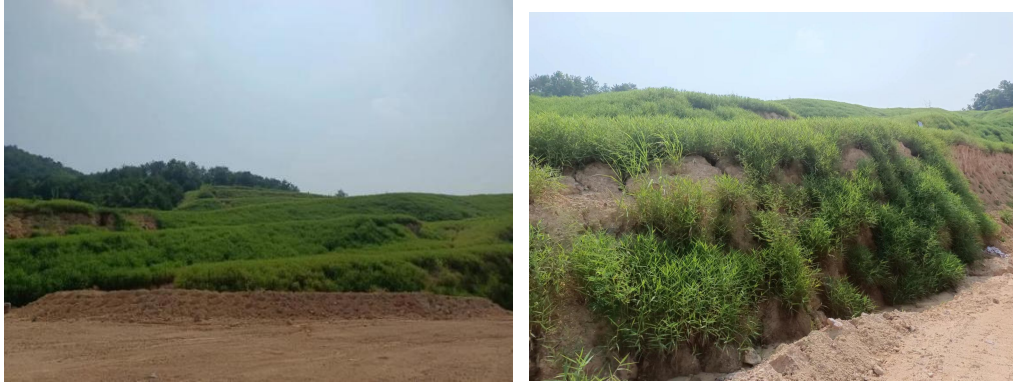
照片 1-1、1-2 排土场现状已撒播草籽

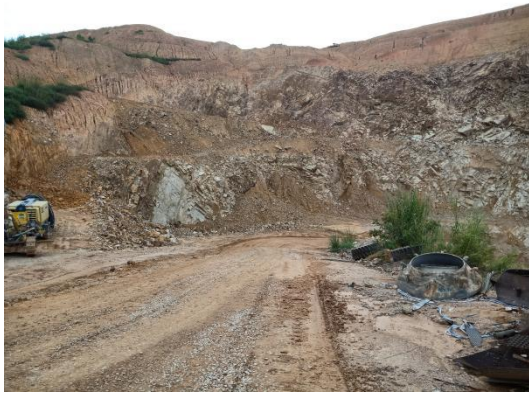
照片 1 采场现状台阶（镜向 WN）

根据现场踏勘了解，目前矿山内已形成一个环形采坑，采场由南西向北东推进，走向长约260m，宽约230m。采场已形成10个台阶，开采台阶高10~15m不等，台阶宽度5~7m，坡面角约70°，其中上部剥离台阶有4个，开采台阶6个。上部土质台阶部分已植草复绿，复绿效果较好，露天采场边坡稳定性较好，现状地质灾害不发育。

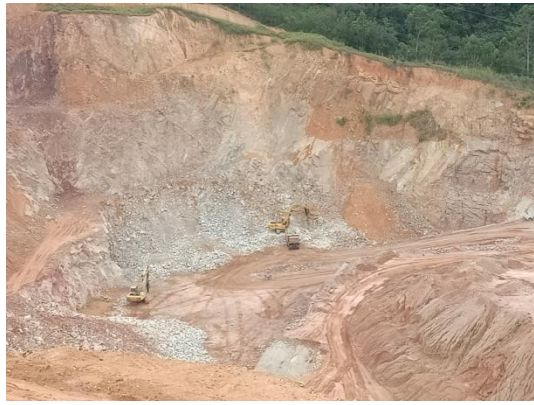
照片 2 采场现状台阶（镜向 E）

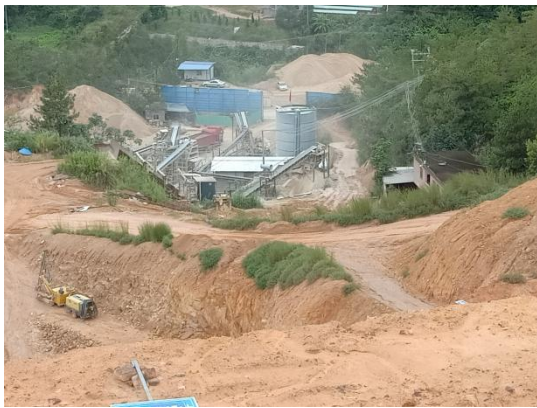
照片 3 工业场地（镜向 WS）

工业场地位于采场西南侧，包括破碎工业场地及维修车间等，工业场地是在采场西南角经开挖形成，现状地形起伏小，地形坡度小于5°，经在北侧破碎台应高差形成5~8m落差平台，坡度约为60°，工业场地目前未发育崩塌、滑坡地质灾害，边坡稳定性较好。

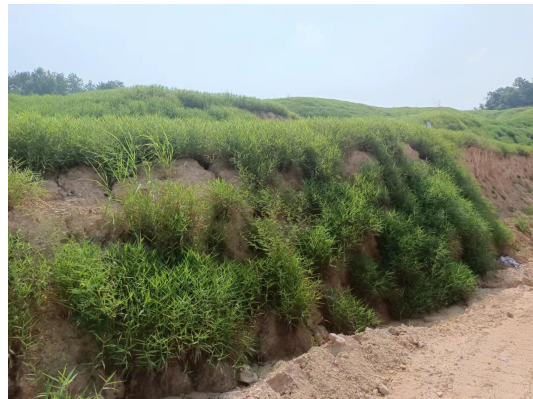
照片 4 西北侧排土场（镜向 EN）

排土场边坡是矿山采矿产生的废石弃土堆积而成的人工填土边坡。矿山排土场位于矿区采场西北面山坑中,山坑长约180m,宽约40m,深凹式开采无表土剥离,堆土高度约为30m,分3~4级平台堆排,堆土边坡45~50°,目前部分区段堆放的岩土体较松散,尤其是在连续强降雨的情况下排土场边坡易发生崩塌/滑坡地质灾害。
